## 報 告 書

件 名 : アスベスト含有調査委託  
(蒲生第二小学校外壁)

令和 3 年 8 月 26 日  
(測定日 令和 3 年 7 月 30 日)

# 分析結果報告書

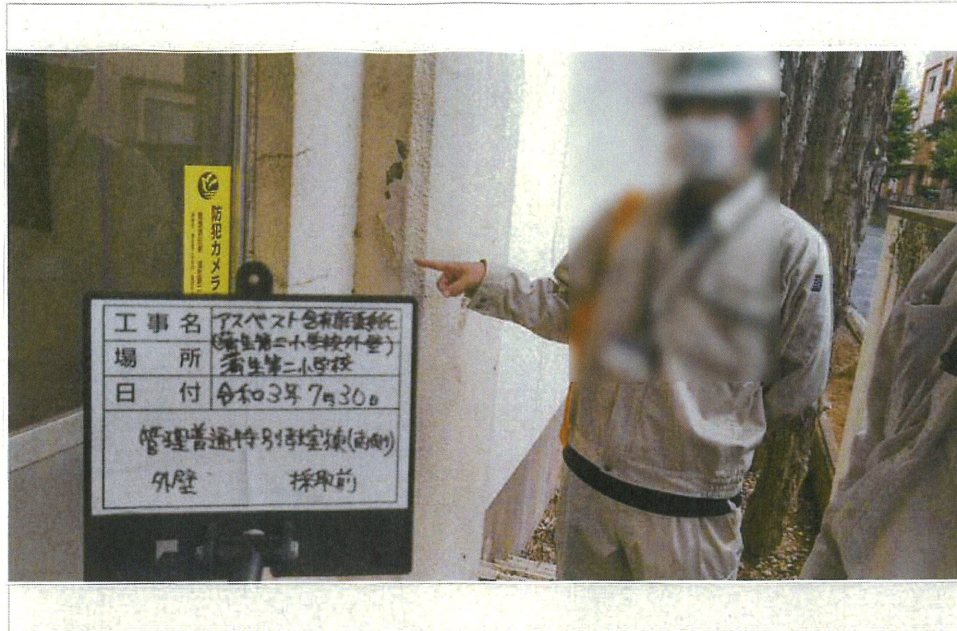
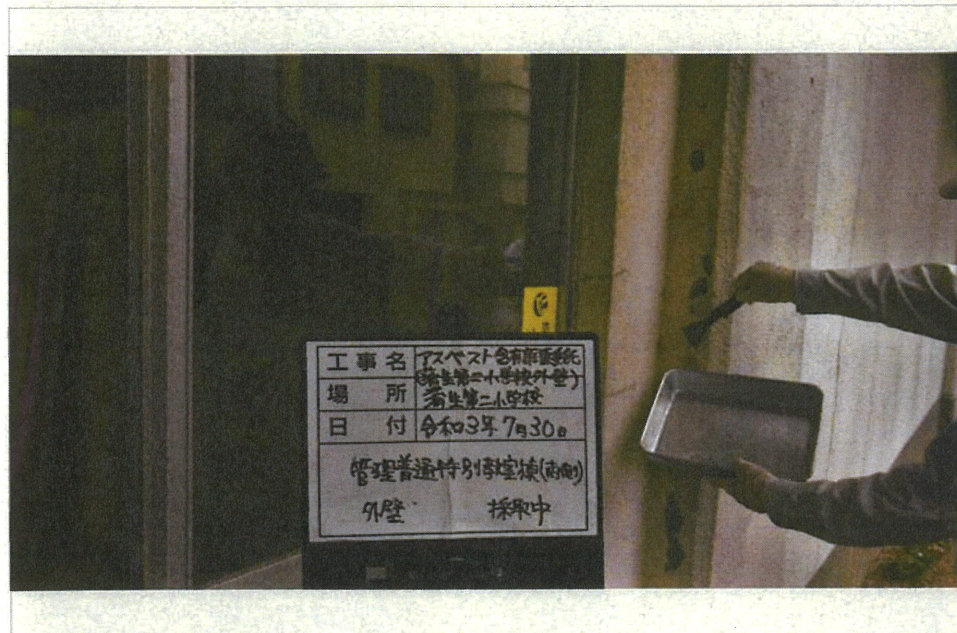
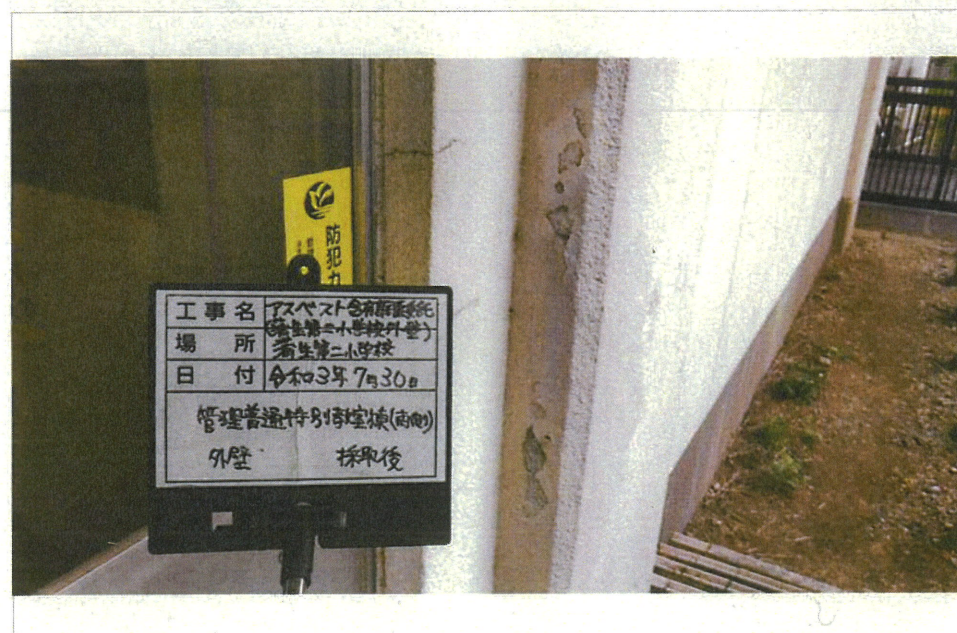
検体名		偏光顕微鏡定性結果(室温:25.0℃)	
蒲生第二小学校 管理普通特別教室棟(南側) 外壁吹付材		不検出	
定性分析結果	推定質量分率	試料情報	
石綿を含有しない	—	採取部位	外壁
		試料概要	吹付材
		施工年	—
		建物名称	蒲生第二小学校 管理普通特別教室棟(南側)

検体名		偏光顕微鏡定性結果(室温:25.0℃)	
蒲生第二小学校 管理普通特別教室棟(南側) 下地調整材		不検出	
定性分析結果	推定質量分率	試料情報	
石綿を含有しない	—	採取部位	外壁
		試料概要	下地調整材
		施工年	—
		建物名称	蒲生第二小学校 管理普通特別教室棟(南側)

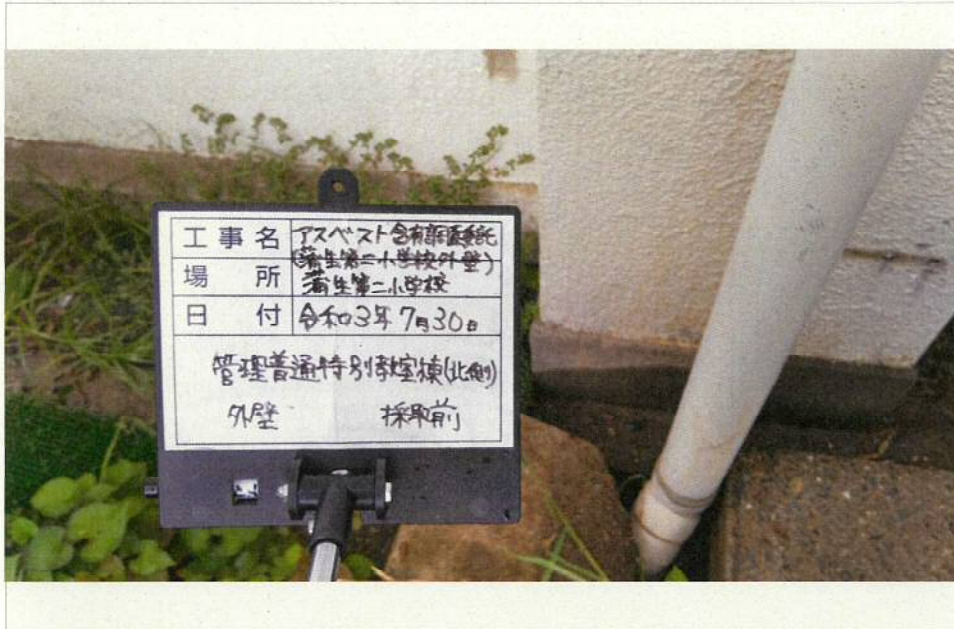
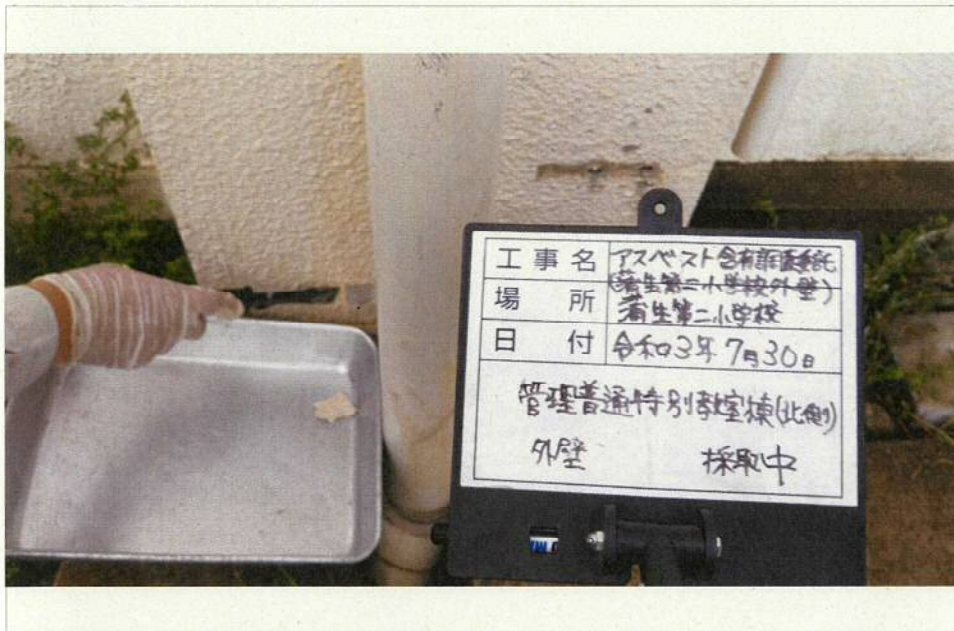
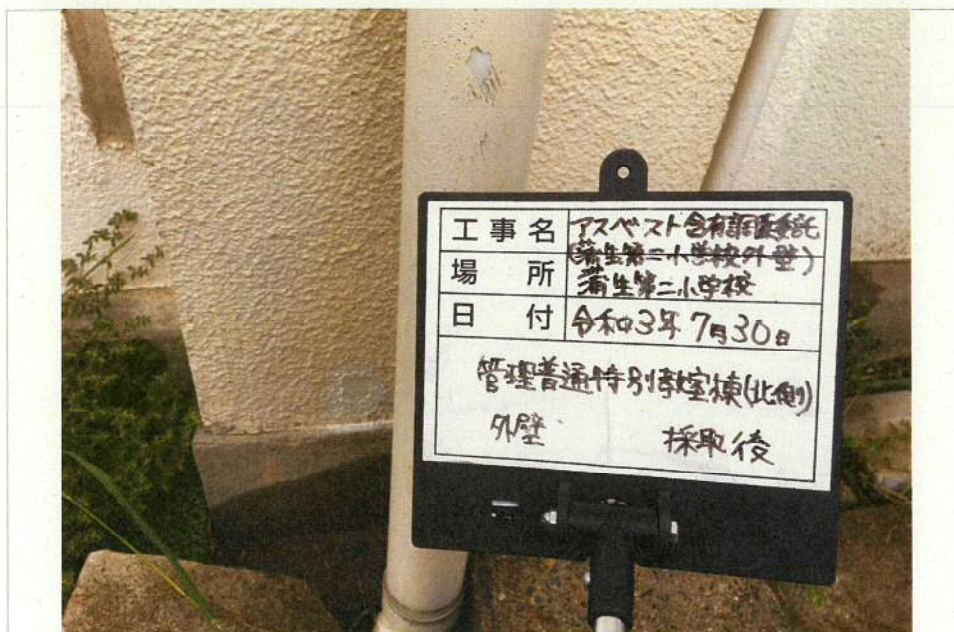
蒲生第二小学校  
管理普通特別教室棟(北側)  
外壁  
採取前

検体名		偏光顕微鏡定性結果(室温:25.0℃)	
蒲生第二小学校 管理普通特別教室棟(北側) 外壁吹付材		不検出	
定性分析結果	推定質量分率	試料情報	
石綿を含有しない	—	採取部位	外壁
		試料概要	吹付材
		施工年	—
		建物名称	蒲生第二小学校 管理普通特別教室棟(北側)

検体名		偏光顕微鏡定性結果(室温:25.0℃)	
蒲生第二小学校 管理普通特別教室棟(北側) 下地調整材		クリソタイル検出	
定性分析結果	推定質量分率	試料情報	
クリソタイル含有	0.1%~5%	採取部位	外壁
		試料概要	下地調整材
		施工年	—
		建物名称	蒲生第二小学校 管理普通特別教室棟(北側)

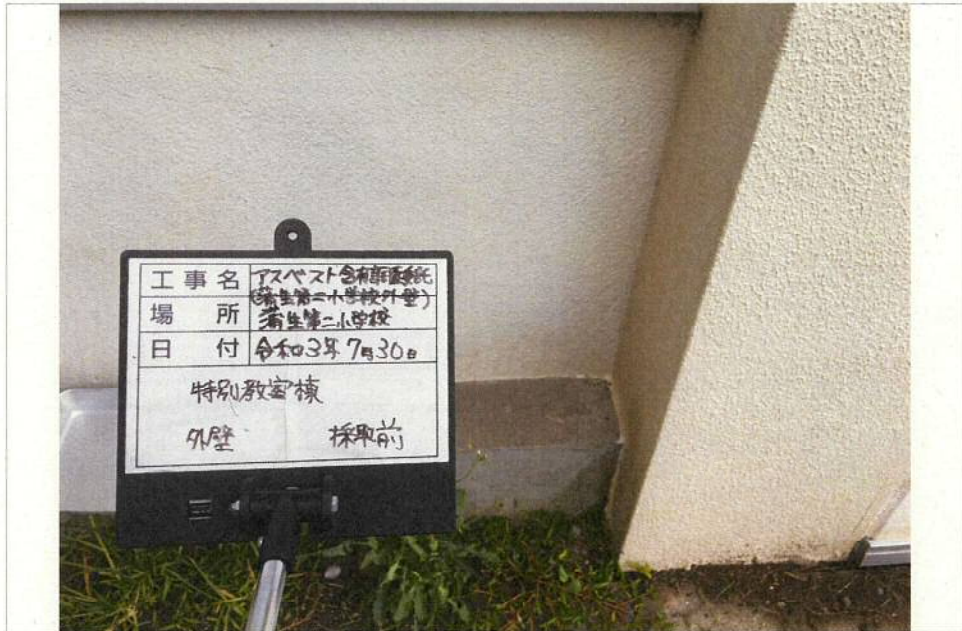
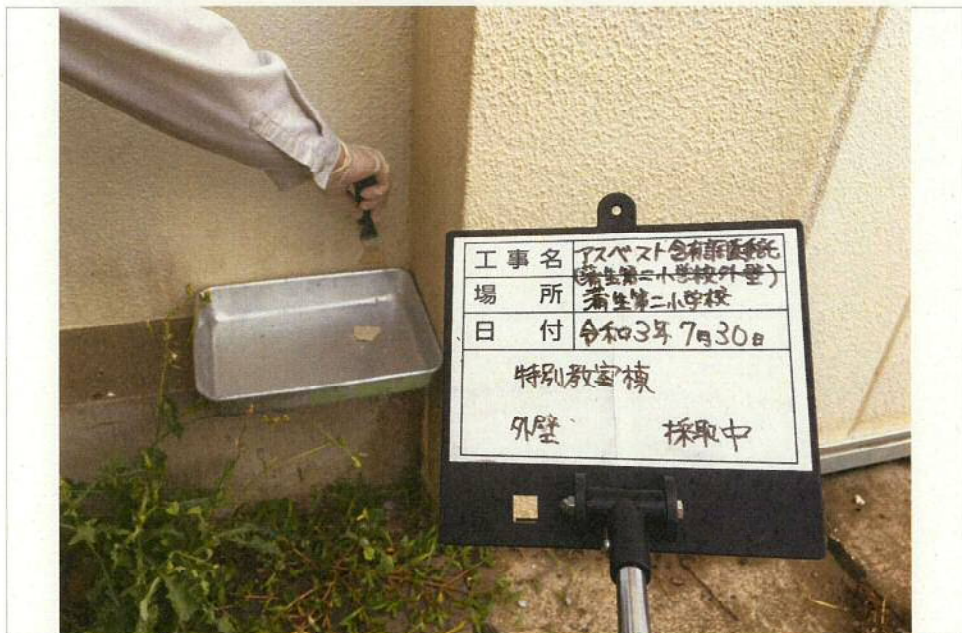
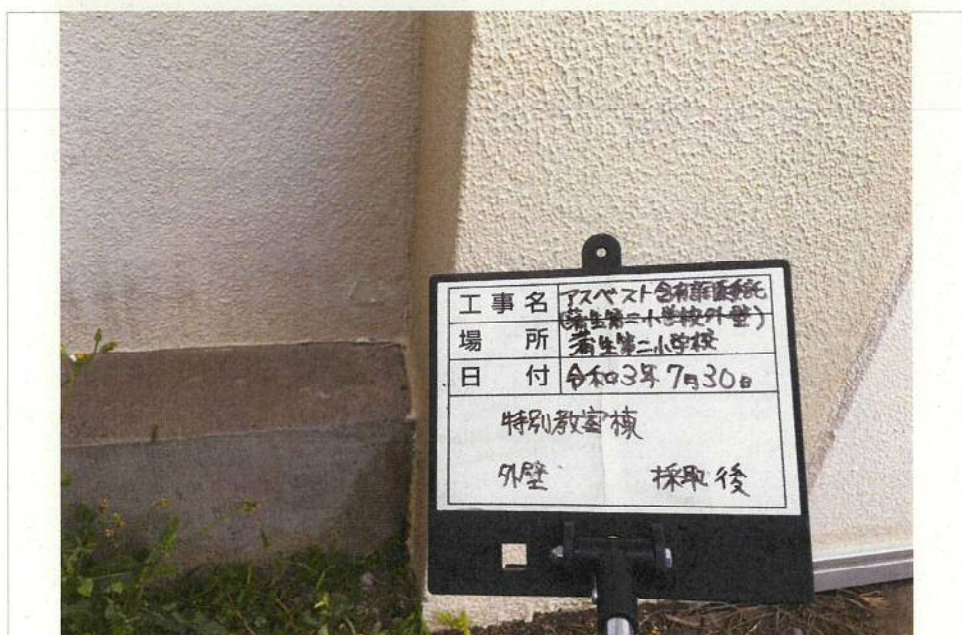
蒲生第二小学校  
特別教室棟  
外壁  
採取前

検体名		偏光顕微鏡定性結果(室温:25.0℃)	
蒲生第二小学校 特別教室棟 外壁吹付材		不検出	
定性分析結果	推定質量分率	試料情報	
石綿を含有しない	—	採取部位	外壁
		試料概要	吹付材
		施工年	—
		建物名称	蒲生第二小学校 特別教室棟

検体名		偏光顕微鏡定性結果(室温:25.0℃)	
蒲生第二小学校 特別教室棟 下地調整材		クリソタイル検出	
定性分析結果	推定質量分率	試料情報	
クリソタイル含有	0.1%~5%	採取部位	外壁
		試料概要	下地調整材
		施工年	—
		建物名称	蒲生第二小学校 特別教室棟

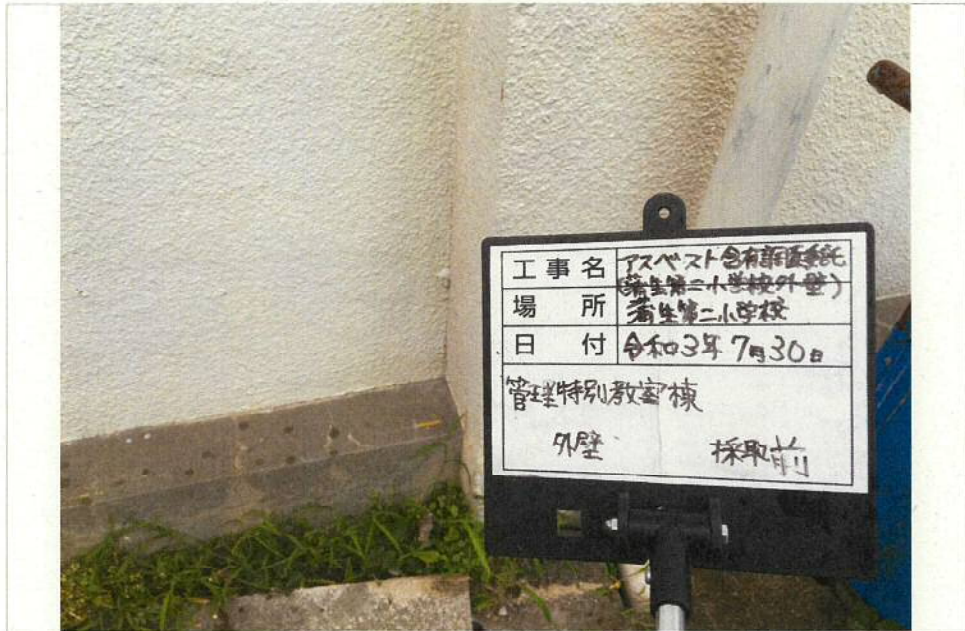
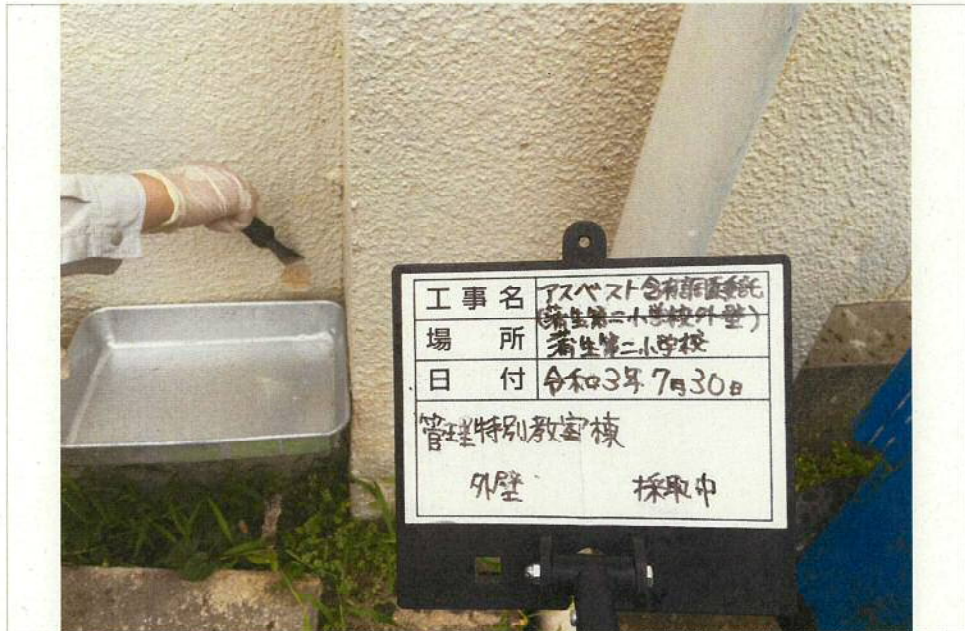
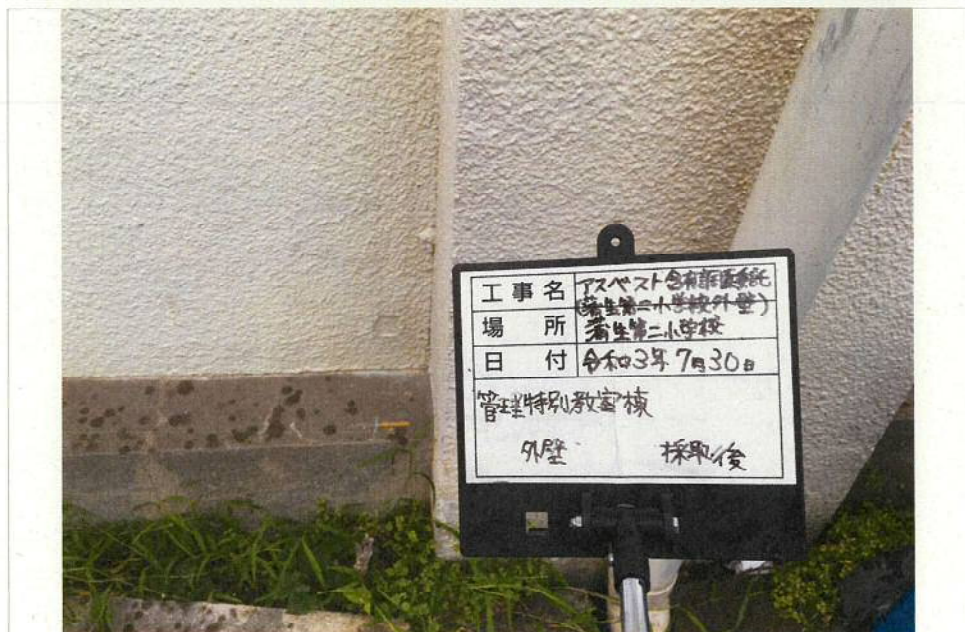
蒲生第二小学校  
管理特別教室棟  
外壁  
採取前

検体名		偏光顕微鏡定性結果(室温:25.0℃)	
蒲生第二小学校 管理特別教室棟 外壁吹付材		不検出	
定性分析結果	推定質量分率	試料情報	
石綿を含有しない	—	採取部位	外壁
		試料概要	吹付材
		施工年	—
		建物名称	蒲生第二小学校 管理特別教室棟

検体名		偏光顕微鏡定性結果(室温:25.0℃)	
蒲生第二小学校 管理特別教室棟 下地調整材		クリソタイル検出	
定性分析結果	推定質量分率	試料情報	
クリソタイル含有	0.1%~5%	採取部位	外壁
		試料概要	下地調整材
		施工年	—
		建物名称	蒲生第二小学校 管理特別教室棟
