蒲生小学校

測定場所：蒲生小学校

測定日時：平成24年11月14日（水曜）

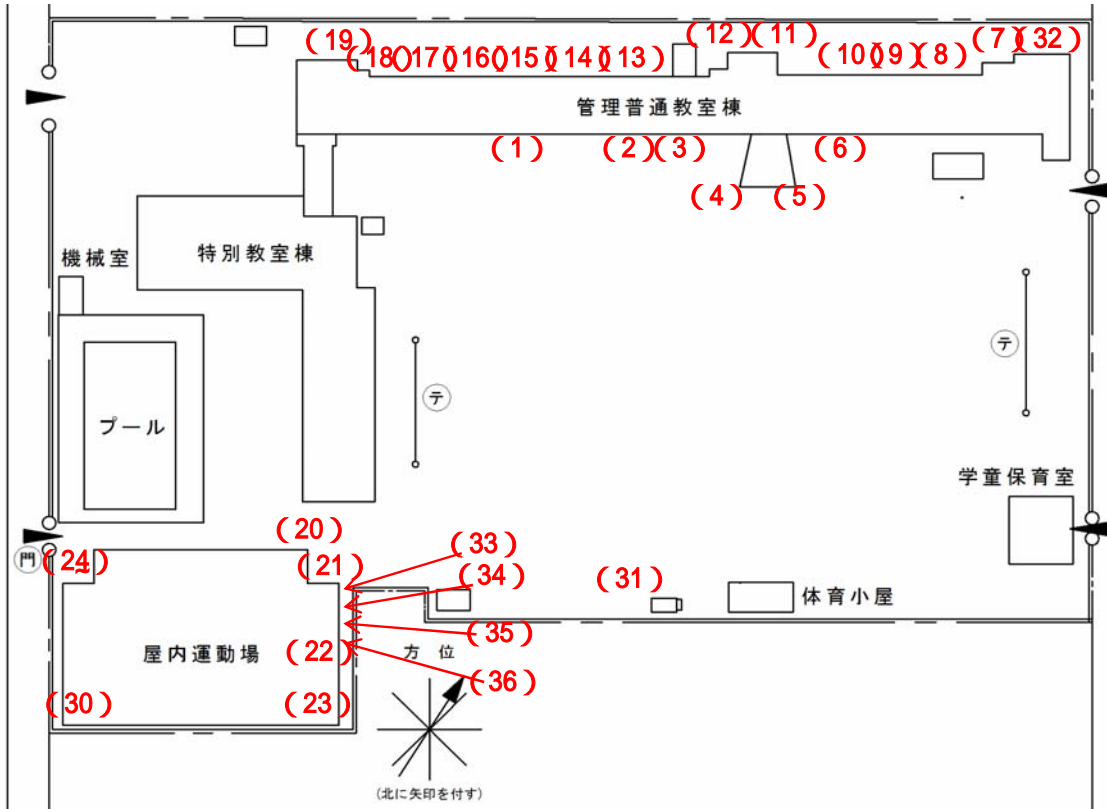
【雨樋】

測定地点	測定結果 (マイクロシーベルトパーアワー)		
	地上5cm	地上50cm	地上1m
(1) 雨樋 1 校舎	0.16	0.12	0.11
(2) 雨樋 2 校舎	0.14	0.09	0.08
(3) 雨樋 3 校舎	0.25	0.11	0.08
(4) 雨樋 4 校舎	0.18	0.09	0.08
(5) 雨樋 5 校舎	0.12	0.08	0.08
(6) 雨樋 6 校舎	0.20	0.09	0.07
(7) 雨樋 7 校舎	0.18	0.11	0.11
(8) 雨樋 8 校舎	0.17	0.11	0.09
(9) 雨樋 9 校舎	0.13	0.10	0.08
(10) 雨樋 10 校舎	0.17	0.11	0.10
(11) 雨樋 11 校舎	0.24	0.13	0.12
(12) 雨樋 12 校舎	0.17	0.12	0.09
(13) 雨樋 13 校舎	0.13	0.10	0.10
(14) 雨樋 14 校舎	0.14	0.11	0.09
(15) 雨樋 15 校舎	0.19	0.14	0.08
(16) 雨樋 16 校舎	0.23	0.11	0.09
(17) 雨樋 17 校舎	0.16	0.10	0.08
(18) 雨樋 18 校舎	0.22	0.11	0.10
(19) 雨樋 19 校舎	0.59	0.16	0.13
(20) 雨樋 20 屋内運動場	0.13	0.09	0.08
(21) 雨樋 21 屋内運動場	0.11	0.07	0.07
(22) 雨樋 22 屋内運動場	0.10	0.07	0.07

測定地点	測定結果 (マイクロシーベルトパーアワー)		
	地上5cm	地上50cm	地上1m
(23) 雨樋 2 3 屋内運動場	0.11	0.08	0.07
(24) 雨樋 2 4 屋内運動場	0.08	0.07	0.07
(25) 雨樋 2 5 屋内運動場	0.09	0.08	0.06
(26) 雨樋 2 6 屋内運動場	0.09	0.08	0.07
(27) 雨樋 2 7 屋内運動場	0.08	0.08	0.07
(28) 雨樋 2 8 屋内運動場	0.09	0.07	0.07
(29) 雨樋 2 9 屋内運動場	0.08	0.07	0.07
(30) 雨樋 3 0 屋内運動場	0.09	0.09	0.07
(31) 雨樋 3 1 他棟	0.49	0.12	0.09
(32) 雨樋 3 2 校舎	0.17	0.11	0.09
(33) 雨樋 3 3 屋内運動場	0.10	0.07	0.07
(34) 雨樋 3 4 屋内運動場	0.08	0.08	0.07
(35) 雨樋 3 5 屋内運動場	0.14	0.10	0.08
(36) 雨樋 3 6 屋内運動場	0.26	0.14	0.09
