川柳小学校

測定場所：川柳小学校

測定日時：平成24年11月19日（月曜）

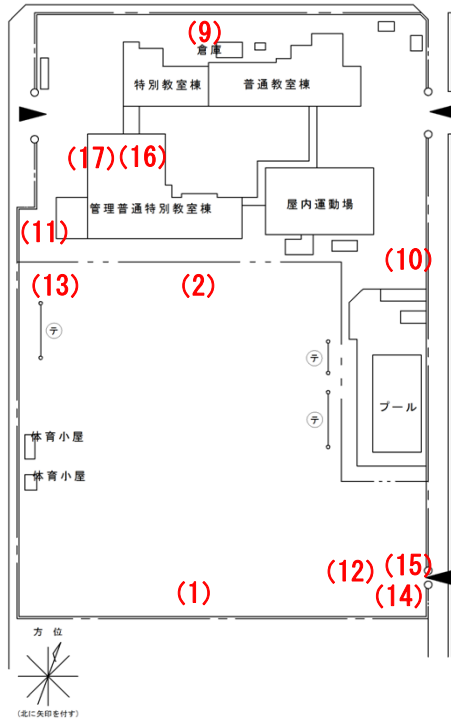
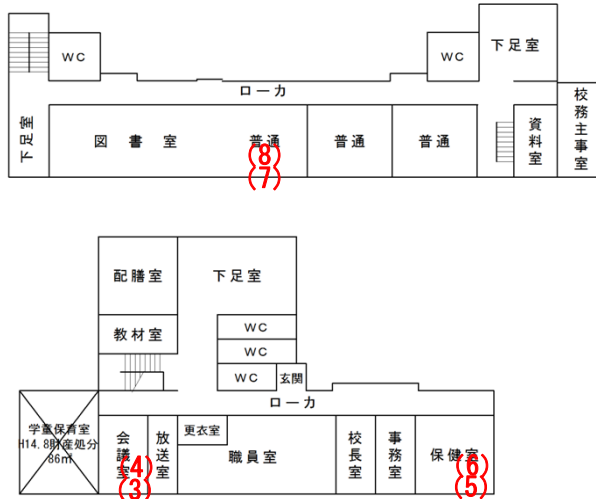
【校庭等】

測定地点	測定結果 (マイクロシーベルトパーアワー)		
	地上5cm	地上50cm	地上1m
(1) 校庭	0.14	0.13	0.12
(2) 砂場	0.08	0.07	0.08
(3) 1階会議室A 窓際	0.08	0.08	0.07
(4) 1階会議室A 中央	0.10	0.10	0.10
(5) 1階保健室B 窓際	0.10	0.10	0.09
(6) 1階保健室B 中央	0.09	0.10	0.09
(7) 1階2年2組C 窓際	0.08	0.08	0.08
(8) 1階2年2組C 中央	0.09	0.09	0.09
(9) 植物A	0.11	0.11	0.10
(10) 植物B	0.14	0.11	0.11
(11) 植物C (桜周辺植栽)	0.12	0.12	0.10
(12) 植物D (桜立木)	0.08	0.07	0.07
(13) 排水溝A	0.33	0.13	0.10
(14) 排水溝B	0.14	0.12	0.12
(15) 遊具 (すべり台)	0.09	0.10	0.09
(16) 下足室	0.11	0.12	0.11
(17) 給食搬入口付近	0.54	0.17	0.11

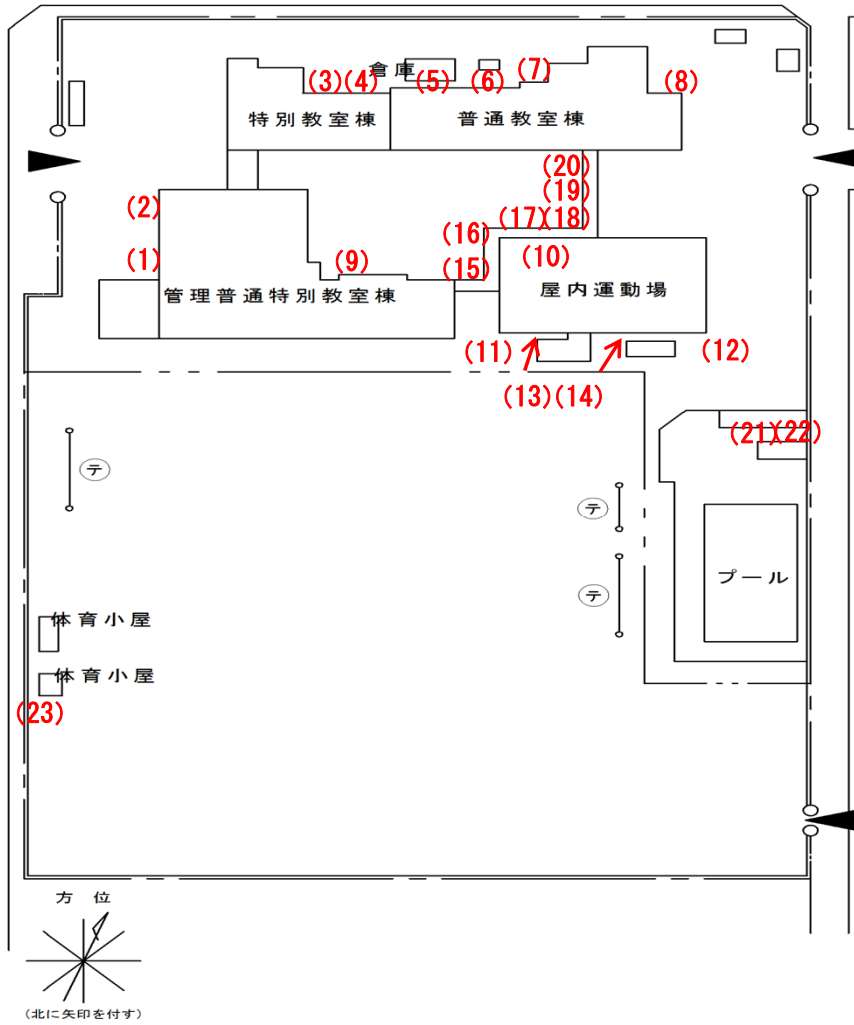
【雨樋】

測定地点	測定結果 (マイクロシーベルトパーアワー)		
	地上5cm	地上50cm	地上1m
(1) 雨樋 1 校舎	0.10	0.09	0.08
(2) 雨樋 2 校舎	0.13	0.12	0.08
(3) 雨樋 3 校舎	0.47	0.19	0.13
(4) 雨樋 4 校舎	0.18	0.15	0.13
(5) 雨樋 5 校舎	0.31	0.14	0.11
(6) 雨樋 6 校舎	0.36	0.16	0.13
(7) 雨樋 7 校舎	0.32	0.13	0.12
(8) 雨樋 8 校舎	0.17	0.12	0.10
(9) 雨樋 9 校舎	0.13	0.12	0.10
(10) 雨樋 10 屋内運動場	0.22	0.08	0.09
(11) 雨樋 11 屋内運動場	0.25	0.09	0.08
(12) 雨樋 12 屋内運動場	0.16	0.11	0.09
(13) 雨樋 13 他棟	0.22	0.12	0.08
(14) 雨樋 14 他棟	0.12	0.08	0.07
(15) 雨樋 15 他棟	0.23	0.12	0.09
(16) 雨樋 16 他棟	0.19	0.13	0.10
(17) 雨樋 17 他棟	0.15	0.11	0.09
(18) 雨樋 18 他棟	0.19	0.12	0.10
(19) 雨樋 19 他棟	0.22	0.14	0.09
(20) 雨樋 20 他棟	0.19	0.13	0.10
(21) 雨樋 21 他棟	0.11	0.08	0.07
(22) 雨樋 22 他棟	0.16	0.09	0.08
(23) 雨樋 23 他棟	0.22	0.09	0.08
