南中学校

測定場所：南中学校

測定日時：平成24年10月3日（水曜）

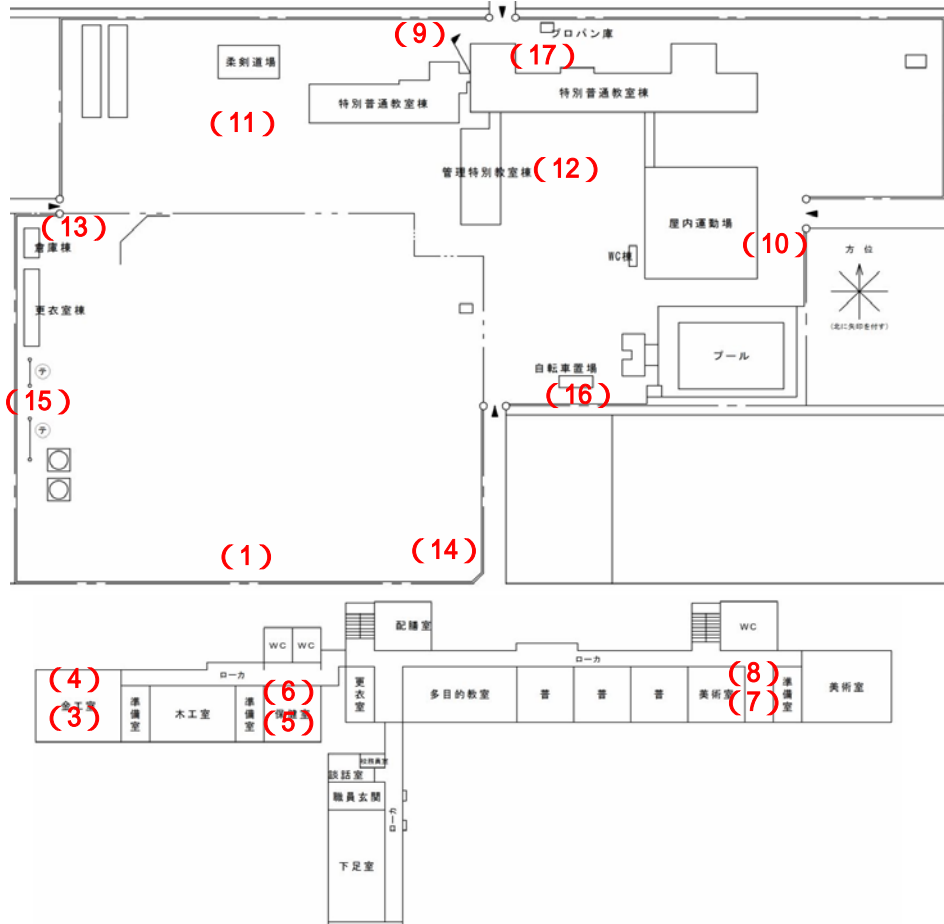
【校庭等】

測定地点	測定結果 (マイクロシーベルトパーアワー)		
	地上5cm	地上50cm	地上1m
(1) 校庭	0.14	0.12	0.12
(2) 砂場	該当なし		
(3) 1階金工室A 窓際	0.08	0.08	0.08
(4) 1階金工室A 中央	0.07	0.07	0.08
(5) 1階保健室B 窓際	0.07	0.07	0.06
(6) 1階保健室B 中央	0.07	0.07	0.07
(7) 1階美術室付近廊下C 窓際	0.09	0.09	0.09
(8) 1階美術室付近廊下C 中央	0.11	0.10	0.10
(9) 植物A	0.10	0.10	0.09
(10) 植物B	0.11	0.10	0.09
(11) 植物C (武道館前芝)	0.12	0.12	0.09
(12) 植物D (花壇中央)	0.16	0.14	0.12
(13) 排水溝A	0.12	0.11	0.10
(14) 排水溝B	0.09	0.10	0.11
(15) 遊具 (鉄棒)	0.18	0.19	0.17
(16) 除染土砂埋設場所	0.11	0.10	0.09
(17) 給食車搬入口スロープ	0.36	0.17	0.13

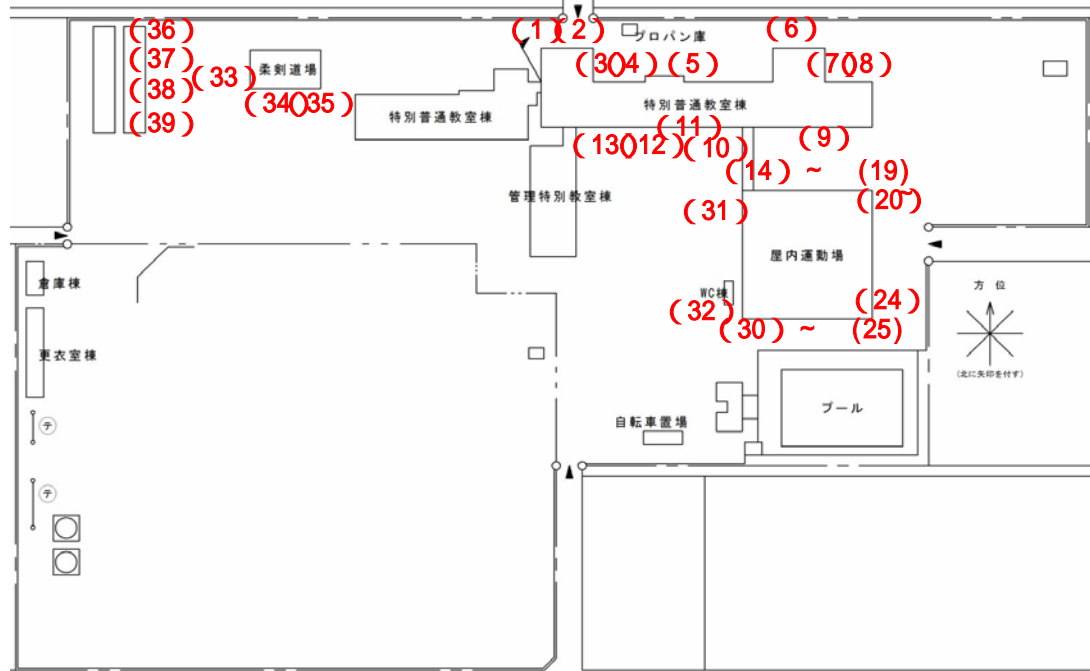
【雨樋】

測定地点	測定結果 (マイクロシーベルトパーアワー)		
	地上5cm	地上50cm	地上1m
(1) 雨樋 1 校舎	0.30	0.13	0.11
(2) 雨樋 2 校舎	0.74	0.16	0.12
(3) 雨樋 3 校舎	0.14	0.13	0.12
(4) 雨樋 4 校舎	0.14	0.13	0.12
(5) 雨樋 5 校舎	0.13	0.13	0.12

(6) 雨樋 6 校舎	0.23	0.18	0.15
(7) 雨樋 7 校舎	0.17	0.16	0.14
(8) 雨樋 8 校舎	0.14	0.13	0.12
(9) 雨樋 9 校舎	0.14	0.09	0.08
(10) 雨樋 10 校舎	0.14	0.12	0.10
(11) 雨樋 11 校舎	1.08	0.12	0.11

(12) 雨樋 12 校舎	0.11	0.11	0.10
(13) 雨樋 13 校舎	0.14	0.11	0.10
(14) 雨樋 14 屋内運動場	0.10	0.10	0.09
(15) 雨樋 15 屋内運動場	0.10	0.09	0.09
(16) 雨樋 16 屋内運動場	0.10	0.08	0.07
(17) 雨樋 17 屋内運動場	0.09	0.09	0.08

(18) 雨樋 18 屋内運動場	0.09	0.08	0.09
(19) 雨樋 19 屋内運動場	0.18	0.13	0.11
(20) 雨樋 20 屋内運動場	0.08	0.09	0.08
(21) 雨樋 21 屋内運動場	0.08	0.10	0.08
(22) 雨樋 22 屋内運動場	0.10	0.10	0.08

(23) 雨樋 23 屋内運動場	0.15	0.12	0.10
(24) 雨樋 24 屋内運動場	0.09	0.09	0.08
(25) 雨樋 25 屋内運動場	0.08	0.08	0.07
(26) 雨樋 26 屋内運動場	0.07	0.07	0.07
(27) 雨樋 27 屋内運動場	0.10	0.09	0.08

(28) 雨樋 28 屋内運動場	0.09	0.08	0.08
(29) 雨樋 29 屋内運動場	0.07	0.08	0.08

測定地点	測定結果 (マイクロシーベルトパーアワー)		
	地上5cm	地上50cm	地上1m
(30) 雨樋 3 0 屋内運動場	0.08	0.08	0.07
(31) 雨樋 3 1 屋内運動場	0.10	0.10	0.07
(32) 雨樋 3 2 屋内運動場	0.59	0.18	0.12
(33) 雨樋 3 3 他棟	0.23	0.09	0.07
(34) 雨樋 3 4 他棟	0.34	0.10	0.08
(35) 雨樋 3 5 他棟	0.44	0.12	0.08
(36) 雨樋 3 6 他棟	0.14	0.08	0.09
(37) 雨樋 3 7 他棟	0.13	0.08	0.08
(38) 雨樋 3 8 他棟	0.14	0.08	0.09
(39) 雨樋 3 9 他棟	0.25	0.11	0.10
