リチウムイオン蓄電池からの火災に対する注意喚起について

## リチウムイオン電池搭載製品からの出火が過去最多 ～充電中以外の火災にも注意！～

## 1 リチウムイオン電池の出火危険

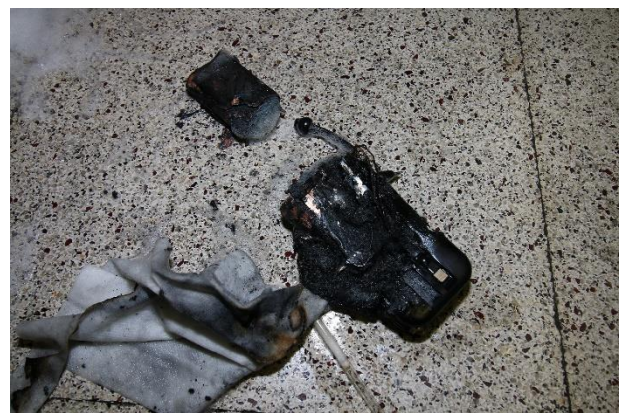
駅ホームで鞆の中のモバイルバッテリーが焼損した状況

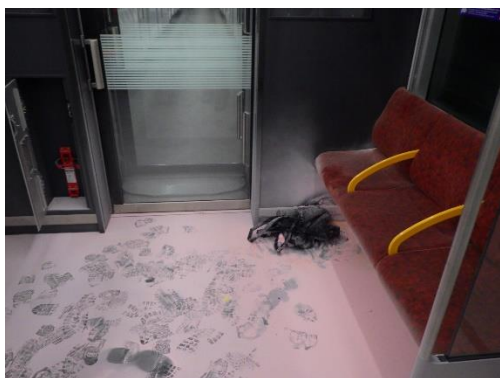
乗客の鞆の中に入っていたモバイルバッテリーが何らかの要因により短絡し出火したものです。

運行中の電車で乗客が所持していた鞆の中から勢いよく煙が出ているのを発見しています。火災に気が付いた他の乗客が初期消火と110番通報を実施しています。

写真1 電車内の焼損状況（復元）

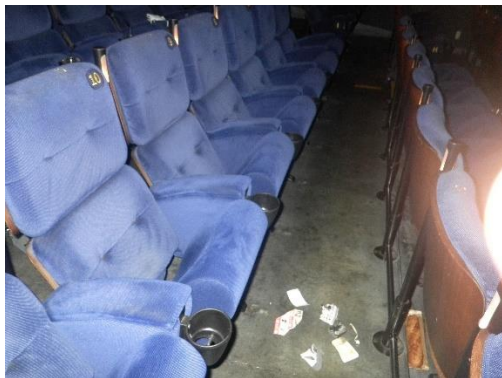
シアター内で映画鑑賞中の観客が所持していたリュックの中のモバイルバッテリーが何らかの要因により出火したものです。

観客が映画鑑賞中に所持していたリュックが熱くなったため中を確認すると、スマートフォンを充電していたモバイルバッテリーから煙が出ているのを発見しています。

写真5 シアター内の焼損状況

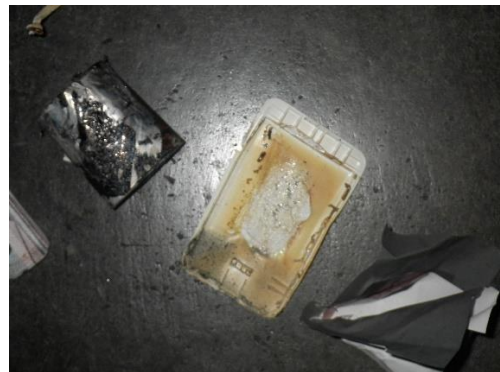
写真6 モバイルバッテリーの焼損状況

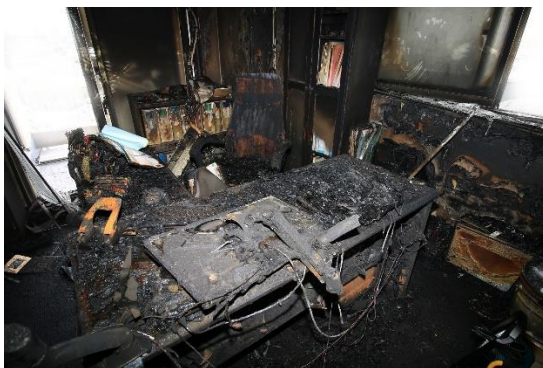
事務所のデスク上の充電中の携帯型扇風機が何らかの要因で短絡し出火しています。

無人の事務所のデスク上で携帯型扇風機が充電されていました。発見は、下階の居住者が自動火災報知設備の鳴動音と上階からのたたきつけるような物音に気が付き上階を確認すると、廊下から煙が出ていたため、自宅の固定電話から 119 番通報をしています。

写真7 事務室の焼損状況

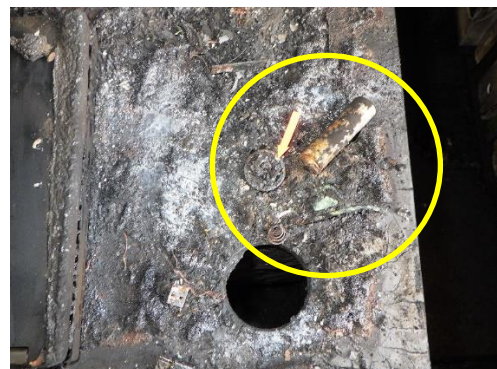
写真8 携帯型扇風機の焼損状況

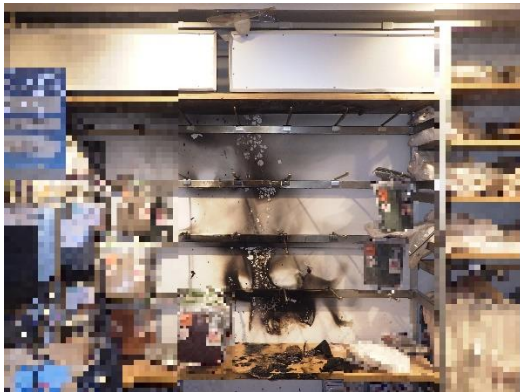
店舗の開店準備中にモバイルバッテリーを落下させたため、短絡し出火したものです。店舗の従業員が防犯カメラにモバイルバッテリーを接続しようとしたところ落としてしまい、モバイルバッテリーから火花が出ているのを発見しています。その後、店舗内の消火器で初期消火を実施し、スプリンクラー消火設備も作動して消火されています。通報は、自動火災報知設備の鳴動に気が付いた警備員が119番通報をしています。

写真9 店舗内の焼損状況

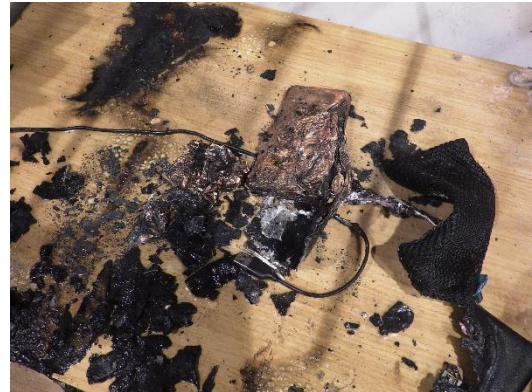
写真10 モバイルバッテリーの焼損状況
