測定場所 : 総合体育館  
住 所 : 増林二丁目33地内  
測定日時 : 平成24年1月17日(火) 14:50~16:45  
天 気 : 晴れ

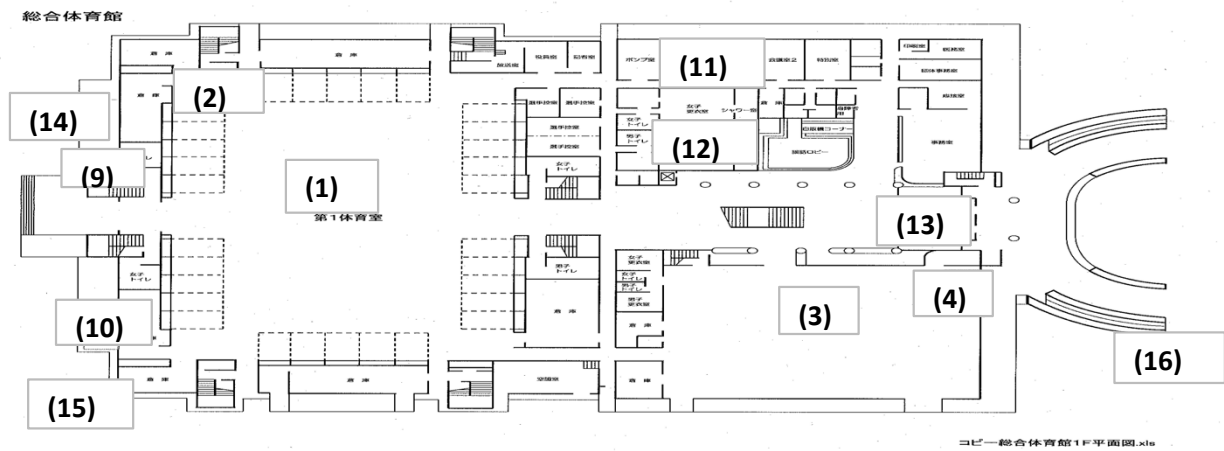
コピー総合体育館1F平面図.xls

| 測定地点 | 測定結果<br>(マイクロシーベルトパーアワー) | | |
|---|---|---|---|
| (1) 第1体育室中央 | 0.07 | 0.06 | 0.06 |
| (2) 第1体育室角 | 0.07 | 0.07 | 0.07 |
| (3) 第2体育室中央 | 0.06 | 0.06 | 0.06 |
| (4) 第2体育室(非常口)角 | 0.08 | 0.08 | 0.08 |
| (7) 武道場中央 | 0.06 | 0.06 | 0.06 |
| (8) 武道場窓際 | 0.08 | 0.07 | 0.07 |
| (9) 雨水貯水槽(最初に溜まる) | 0.08 | 0.08 | 0.08 |
| (10) 雨水貯水槽(トイレに送る) | 0.07 | 0.07 | 0.07 |
| (11) 会議室1 | 0.09 | 0.10 | 0.09 |
| (12) 1階男子トイレ | 0.11 | 0.10 | 0.09 |
| (13) 玄関中央 | 0.12 | 0.11 | 0.11 |
| (14) 外壁西側玄関横 | 0.09 | 0.10 | 0.10 |
| (15) 南西部落葉溜まり | 0.11 | 0.10 | 0.10 |
| (16) 東側駐車場との境の排水溝 | 0.19 | 0.18 | 0.15 |

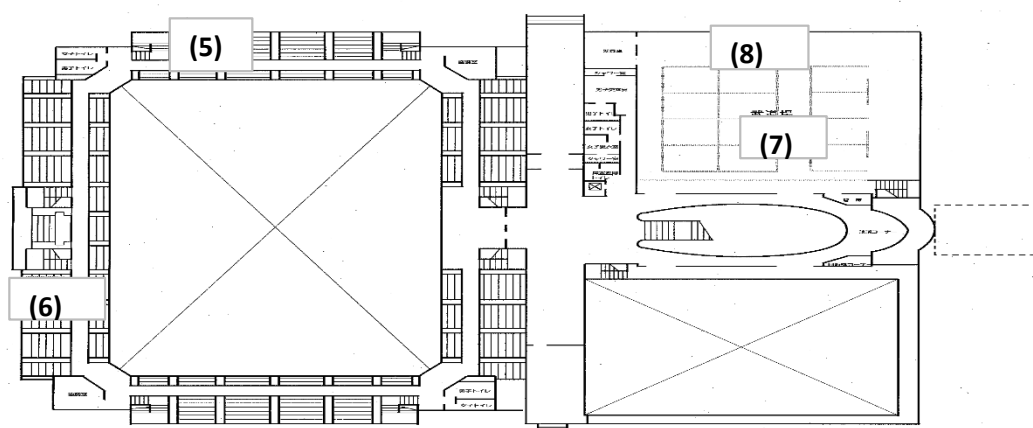
コピー総合体育館2F平面図.xls

| 測定地点 | 測定結果<br>(マイクロシーベルトパーアワー) | | |
|---|---|---|---|
| (5) 2階スタンド北側 | 0.06 | 0.06 | 0.07 |
| (6) 2階スタンド西側 | 0.07 | 0.06 | 0.06 |
