測定場所 : 総合体育館
 住所 : 増林二丁目33地内
 測定日時 : 平成24年7月5日(木曜)
 14時05分 ~ 16時40分
 天気 : 晴れ

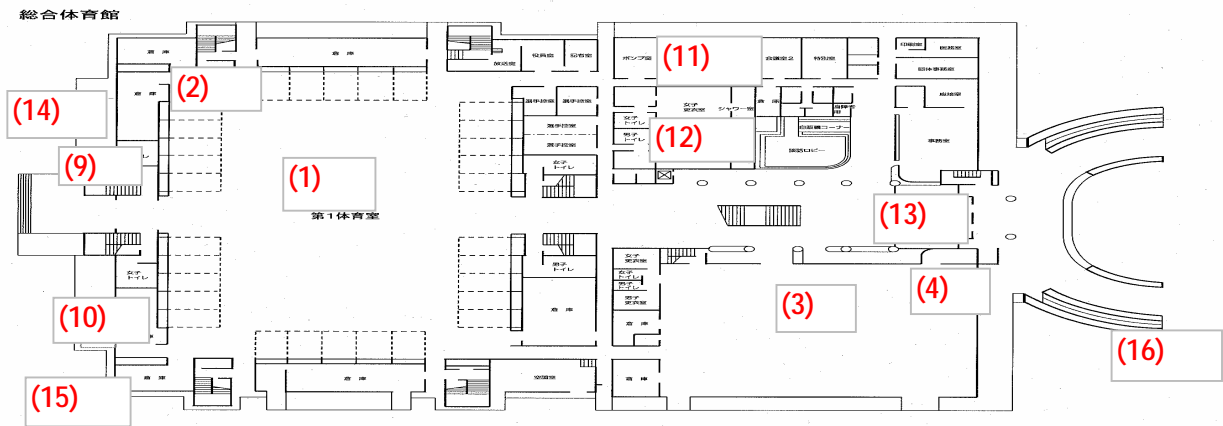
コピ-総合体育館1F平面図.xls

測定地点	測定結果 (マイクロシーベルトパーアワー)		
	地上5cm	地上50cm	地上1m
(1)第1体育室中央	0.05	0.05	0.06
(2)第1体育室角	0.06	0.07	0.06
(3)第2体育室中央	0.05	0.05	0.06
(4)第2体育室(非常口)角	0.06	0.07	0.07
(5)2階スタンド北側	0.06	0.06	0.06
(6)2階スタンド西側	0.06	0.06	0.06
(7)武道場中央	0.05	0.06	0.05
(8)武道場窓際	0.06	0.06	0.06
(9)雨水貯水槽(最初に溜まる)	0.07	0.07	0.07
(10)雨水貯水槽(トイレに送る)	0.06	0.07	0.08
(11)会議室1	0.08	0.10	0.08
(12)1階男子トイレ	0.09	0.09	0.08
(13)玄関中央	0.07	0.09	0.08
(14)外壁西側玄関横	0.11	0.11	0.10
(15)南西部落葉溜まり	0.10	0.08	0.08
(16)東側駐車場との境の排水溝	0.36	0.18	0.14
