総合体育館

測定場所 : 総合体育館
 住所 : 増林二丁目33地内
 測定日時 : 平成24年10月15日 (月曜)
 13時04分 ~ 14時45分
 天気 : 晴れ

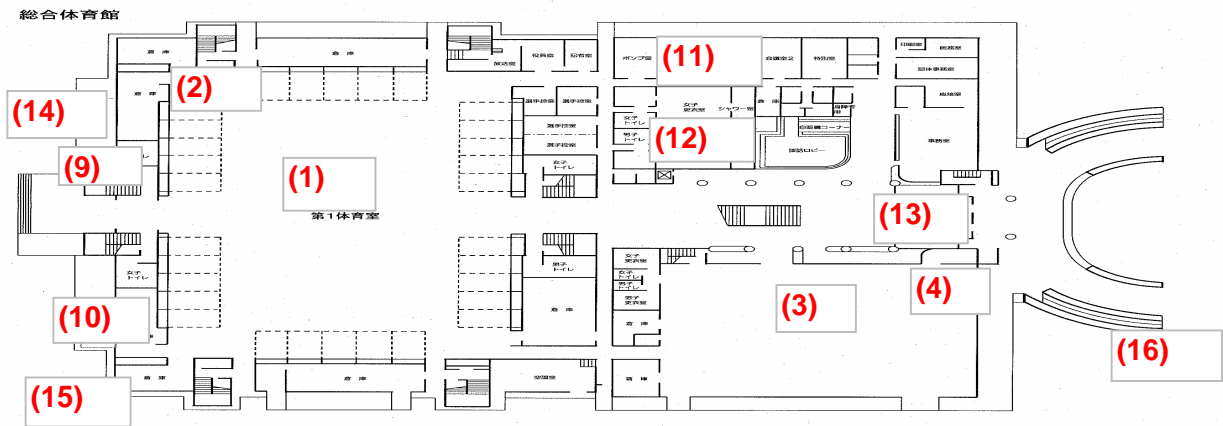
コピ-総合体育館1F平面図.xls

測定地点	測定結果 (マイクロシーベルトパーアワー)		
	地上5cm	地上50cm	地上1m
(1)第1体育室中央	0.06	0.06	0.05
(2)第1体育室角	0.06	0.06	0.06
(3)第2体育室中央	0.05	0.06	0.06
(4)第2体育室(非常口)角	0.06	0.07	0.05
(5)2階スタンド北側	0.05	0.06	0.05
(6)2階スタンド西側	0.06	0.05	0.05
(7)武道場中央	0.05	0.06	0.06
(8)武道場窓際	0.06	0.07	0.06
(9)雨水貯水槽(トイレに送る)	0.06	0.08	0.08
(10)雨水貯水槽(最初に溜まる)	0.07	0.07	0.07
(11)会議室1	0.07	0.08	0.09
(12)1階男子ロッカールーム	0.08	0.08	0.08
(13)玄関中央	0.13	0.11	0.12
(14)外壁西側玄関横	0.10	0.11	0.11
(15)南西部落葉溜まり	0.08	0.08	0.07
(16)東側駐車場との境の排水溝	0.24	0.16	0.14
