大相模小学校

測定場所：大相模小学校  
 住所：大成町二丁目1番地  
 測定日時：平成24年11月27日（火曜）  
 13時40分～17時11分  
 天気：晴れ

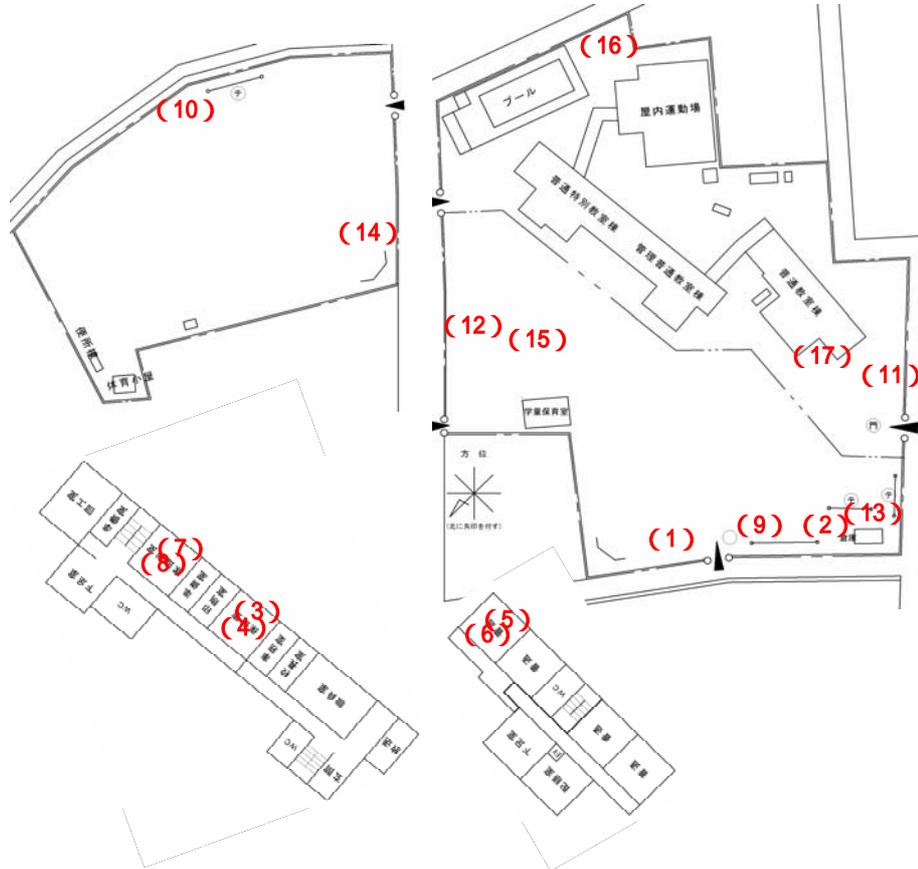
【校庭等】

測定地点	測定結果 (マイクロシーベルトパーアワー)		
	地上5cm	地上50cm	地上1m
(1) 校庭	0.12	0.11	0.12
(2) 砂場	0.10	0.11	0.10
(3) 1階保健室A 窓際	0.09	0.08	0.08
(4) 1階保健室A 中央	0.10	0.10	0.10
(5) 1階学習C B 窓際	0.10	0.10	0.09
(6) 1階学習C B 中央	0.09	0.08	0.08
(7) 1階家庭科室C 窓際	0.08	0.08	0.08
(8) 1階家庭科室C 中央	0.09	0.09	0.09
(9) 植物A	0.14	0.09	0.08
(10) 植物B	0.09	0.09	0.08
(11) 植物C (正門脇立木)	0.10	0.09	0.08
(12) 植物D ( 藤棚 )	0.09	0.09	0.08
(13) 排水溝A	0.08	0.09	0.09
(14) 排水溝B	0.10	0.10	0.10
(15) 遊具 (すべり台)	0.13	0.10	0.10
(16) 除染土砂埋設場所	0.08	0.09	0.08
(17) プラットホーム左下	0.30	0.14	0.11

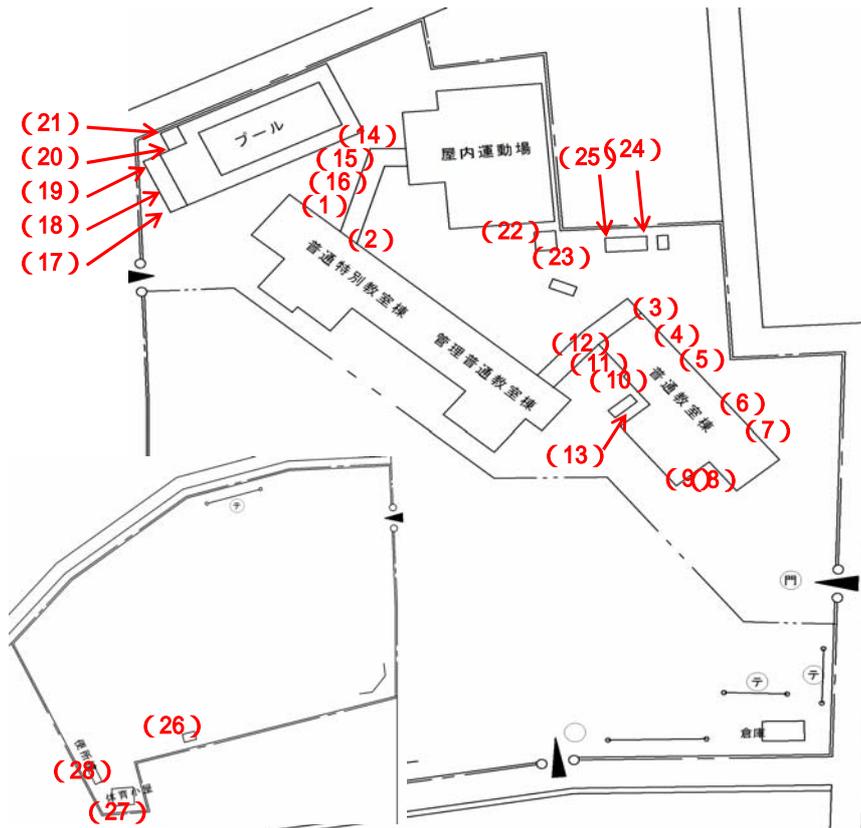
【雨樋】

測定地点	測定結果 (マイクロシーベルトパーアワー)		
	地上5cm	地上50cm	地上1m
(1) 雨樋 1 校舎	0.15	0.12	0.09
(2) 雨樋 2 校舎	0.13	0.11	0.09
(3) 雨樋 3 校舎	0.16	0.10	0.09
(4) 雨樋 4 校舎	0.10	0.09	0.08
(5) 雨樋 5 校舎	0.09	0.09	0.08
(6) 雨樋 6 校舎	0.13	0.09	0.08
(7) 雨樋 7 校舎	0.15	0.10	0.09
(8) 雨樋 8 校舎	0.17	0.13	0.10
(9) 雨樋 9 校舎	0.16	0.13	0.11
(10) 雨樋 1 0 校舎	0.27	0.13	0.11
(11) 雨樋 1 1 校舎	0.12	0.11	0.10
(12) 雨樋 1 2 校舎	0.17	0.14	0.11
(13) 雨樋 1 3 他棟	0.18	0.16	0.14
(14) 雨樋 1 4 他棟	0.13	0.10	0.09
(15) 雨樋 1 5 他棟	0.30	0.13	0.10
(16) 雨樋 1 6 他棟	1.02	0.18	0.12
(17) 雨樋 1 7 他棟	0.34	0.12	0.11
(18) 雨樋 1 8 他棟	0.28	0.10	0.09
(19) 雨樋 1 9 他棟	0.50	0.15	0.12
(20) 雨樋 2 0 他棟	0.37	0.11	0.10
(21) 雨樋 2 1 他棟	0.11	0.09	0.08
(22) 雨樋 2 2 他棟	0.15	0.10	0.08
(23) 雨樋 2 3 他棟	0.13	0.11	0.09
(24) 雨樋 2 4 他棟	0.26	0.13	0.10
(25) 雨樋 2 5 他棟	0.22	0.13	0.09
(26) 雨樋 2 6 他棟	0.61	0.16	0.13
(27) 雨樋 2 7 他棟	0.15	0.13	0.12
(28) 雨樋 2 8 他棟	0.19	0.14	0.12
