測 定 場 所 : 東越谷小学校

住 所: 東越谷六丁目1040番地 測定日時: 平成24年11月2日(金曜)

【校庭等】

【雨樋】

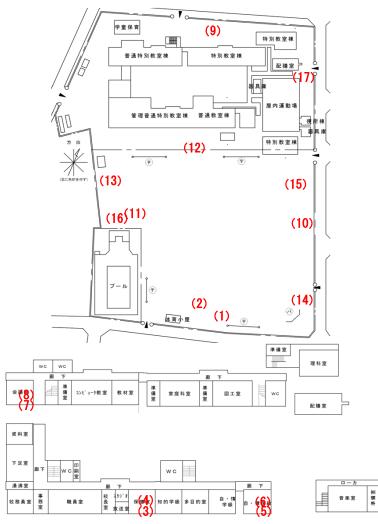
測定地点	測定結果 (マイクロシーベルトパーアワー)		
		地上5cm	地上50cm	地上1m
(1)	校庭	0. 11	0. 11	0. 10
(2)	砂場	0. 10	0. 10	0. 10
(3)	1 階保健室 A 窓際	0. 08	0. 08	0. 08
(4)	1階保健室A 中央	0.08	0. 10	0. 09
(5)	1階プレイルームB 窓際	0. 08	0. 07	0. 07
(6)	1階プレイルームB 中央	0. 06	0. 07	0. 07
(7)	1階PTA会議室C 窓際	0. 09	0. 08	0. 08
(8)	1階PTA会議室C 中央	0. 09	0. 08	0. 08
(9)	植物A	0. 16	0. 11	0. 10
(10)	植物B	0. 09	0. 10	0. 08
(11)	植物C(藤棚)	0. 10	0. 09	0. 10
(12)	植物D(植栽)	0.10	0. 09	0. 09
(13)	排水溝A	0.11	0. 09	0. 09
(14)	排水溝B	0. 15	0. 11	0. 12
(15)	遊具(すべり台)	0. 16	0. 12	0. 13
(16)	除染土砂埋設場所	0.09	0. 09	0. 09
(17)	給食搬入口プラットホーム際	0. 22	0. 11	0. 09

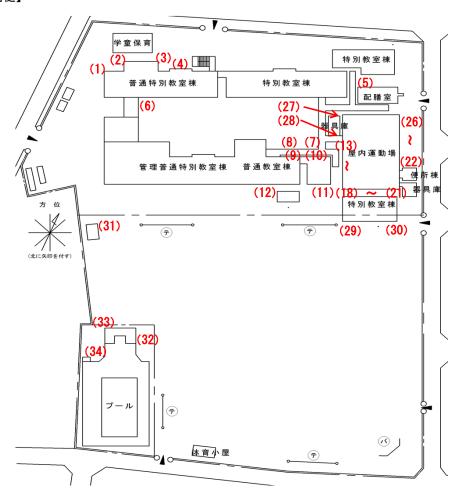
測定地点	測定結果 (マイクロシーベルトパーアワー)		
	地上5cm	地上50cm	地上1m
(1) 雨樋 1 校舎	0. 14	0. 11	0. 09
(2) 雨樋2 校舎	0. 12	0. 09	0. 09
(3) 雨樋3 校舎	0. 25	0. 12	0. 09
(4) 雨樋 4 校舎	0. 22	0. 13	0. 11
(5) 雨樋 5 校舎	0. 10	0. 09	0. 09
(6) 雨樋 6 校舎	0. 14	0. 10	0. 09
(7) 雨樋7 校舎	0. 15	0. 08	0. 08
(8) 雨樋8 校舎	0. 22	0. 13	0. 11
(9) 雨樋 9 校舎	0. 38	0. 14	0. 09
(10) 雨樋 1 O 校舎	0. 08	0. 08	0. 07
(11) 雨樋11 校舎	0. 15	0. 12	0. 09
(12) 雨樋12 校舎	0. 26	0. 14	0. 12
(13) 雨樋13 屋内運動場	0. 13	0. 08	0. 07
(14) 雨樋14 屋内運動場	0. 09	0. 08	0. 07
(15) 雨樋15 屋内運動場	0. 16	0. 10	0. 08
(16) 雨樋16 屋内運動場	0. 15	0. 11	0. 10
(17) 雨樋17 屋内運動場	0. 18	0. 11	0. 09
(18) 雨樋18 屋内運動場	0. 20	0. 11	0. 07
(19) 雨樋19 屋内運動場	0. 19	0. 10	0. 08
(20) 雨樋20 屋内運動場	0. 12	0. 09	0. 07
(21) 雨樋21 屋内運動場	0. 12	0. 08	0. 07
(22) 雨樋22屋内運動場	0. 42	0. 15	0. 09
(23) 雨樋23 屋内運動場	0. 18	0. 09	0. 07
(24) 雨樋24 屋内運動場	0. 19	0. 09	0. 07
(25) 雨樋25 屋内運動場	0. 12	0. 07	0. 07

測定地点	測定結果 (マイクロシーベルトパーアワー)		
	地上5cm	地上50cm	地上1m
(26) 雨樋26 屋内運動場	0. 12	0. 08	0. 08
(27) 雨樋27 他棟	0. 10	0. 09	0. 07
(28) 雨樋28 他棟	0. 13	0. 09	0. 07
(29) 雨樋29 他棟	0. 31	0. 14	0. 10
(30) 雨樋30 他棟	0. 11	0. 09	0. 07
(31) 雨樋31 他棟	0. 09	0. 09	0. 09
(32) 雨樋32 他棟	0. 20	0. 14	0. 12
(33) 雨樋33 他棟	0. 12	0. 11	0. 10
(34) 雨樋34 他棟	0. 40	0. 13	0. 09
