測 定 場 所 : 蒲生南小学校

測 定 日 時 : 平成24年10月16日(火曜)

## 【校庭等】

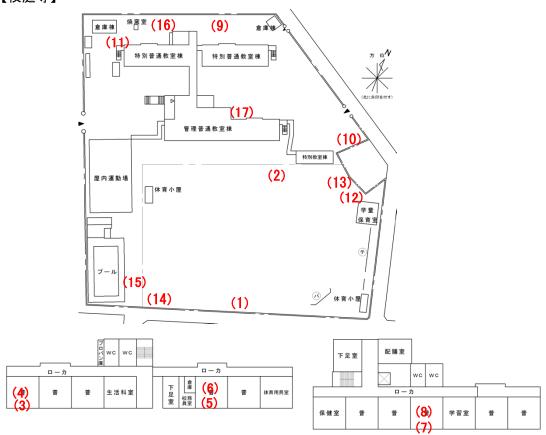
測定地点	測定結果 (マイクロシーベルトパーアワー)		
	地上5cm	地上50cm	地上1m
(1) 校庭	0. 13	0. 14	0. 12
(2) 砂場	0. 11	0. 11	0. 11
(3) 1階1年1組A 窓際	0. 09	0. 09	0. 08
(4) 1階1年1組A 中央	0. 09	0.09	0. 09
(5) 1 階学習室B 窓際	0. 08	0.08	0. 08
(6) 1階学習室B 中央	0. 08	0. 08	0. 07
(7) 1階南っ子3組C 窓際	0. 10	0. 08	0. 10
(8) 1階南っ子3組C 中央	0. 11	0. 10	0. 10
(9) 植物 A	0. 13	0. 11	0.11
(10)植物B	0. 13	0. 13	0. 10
(11) 植物C(蒲の里入口)	0. 10	0. 11	0.11
(12) 植物 D ( 立木 )	0. 10	0. 10	0. 10
(13) 排水溝 A	0. 17	0. 14	0. 13
(14) 排水溝B	0. 26	0. 17	0. 12
(15) 遊具 (すべり台)	0. 12	0. 10	0. 09
(16) 除染土砂埋設場所	0. 11	0.09	0. 11
(17) 集水桝	0. 47	0. 34	0. 24

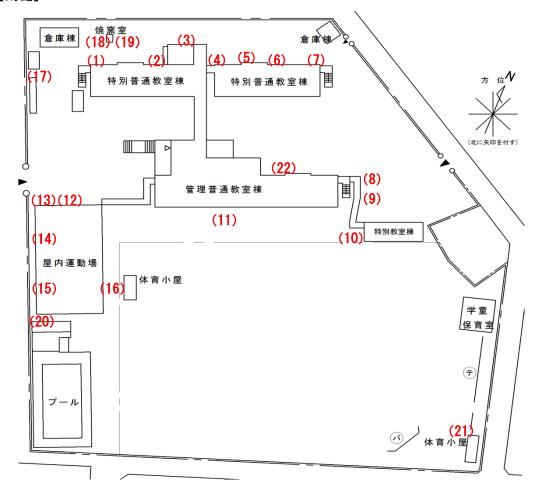
## 【雨樋】

測定地点	測定結果 (マイクロシーベルトパーアワー)		
	地上5cm	地上50cm	地上1m
(1) 雨樋 1 校舎	0. 24	0. 15	0. 12
(2) 雨樋2 校舎	0. 11	0. 10	0. 09
(3) 雨樋3 校舎	0. 43	0. 16	0. 12
(4) 雨樋 4 校舎	0. 32	0. 16	0. 13
(5) 雨樋 5 校舎	0. 85	0. 29	0. 17
(6) 雨樋 6 校舎	0. 21	0. 16	0. 13
(7) 雨樋7 校舎	0. 13	0. 14	0. 11
(8) 雨樋8 校舎	0. 17	0. 12	0. 12
(9) 雨樋 9 校舎	0. 14	0. 10	0. 10
(10) 雨樋 1 O 校舎	0. 12	0. 10	0. 08
(11) 雨樋11 校舎	0. 09	0. 09	0. 08
(12) 雨樋12屋内運動場	0. 09	0.09	0. 09
(13) 雨樋13 屋内運動場	0. 09	0. 09	0. 08
(14) 雨樋14屋内運動場	0. 32	0. 13	0. 13
(15) 雨樋15屋内運動場	0. 16	0. 11	0. 09
(16) 雨樋16 屋内運動場	0. 11	0. 11	0. 09
(17) 雨樋17 他棟	0. 31	0. 14	0. 11
(18) 雨樋18 他棟	0. 15	0. 12	0. 11
(19) 雨樋19 他棟	0. 19	0. 11	0. 11
(20) 雨樋20 他棟	0. 14	0. 12	0. 11
(21) 雨樋21 他棟	0. 29	0. 12	0. 11
(22) 雨樋22 校舎	0. 64	0. 27	0. 18
