宮本小学校

測定場所：宮本小学校
 住所：宮本町五丁目85番地
 測定日時：平成24年11月29日（木曜）
 9時10分～13時40分
 天気：曇り

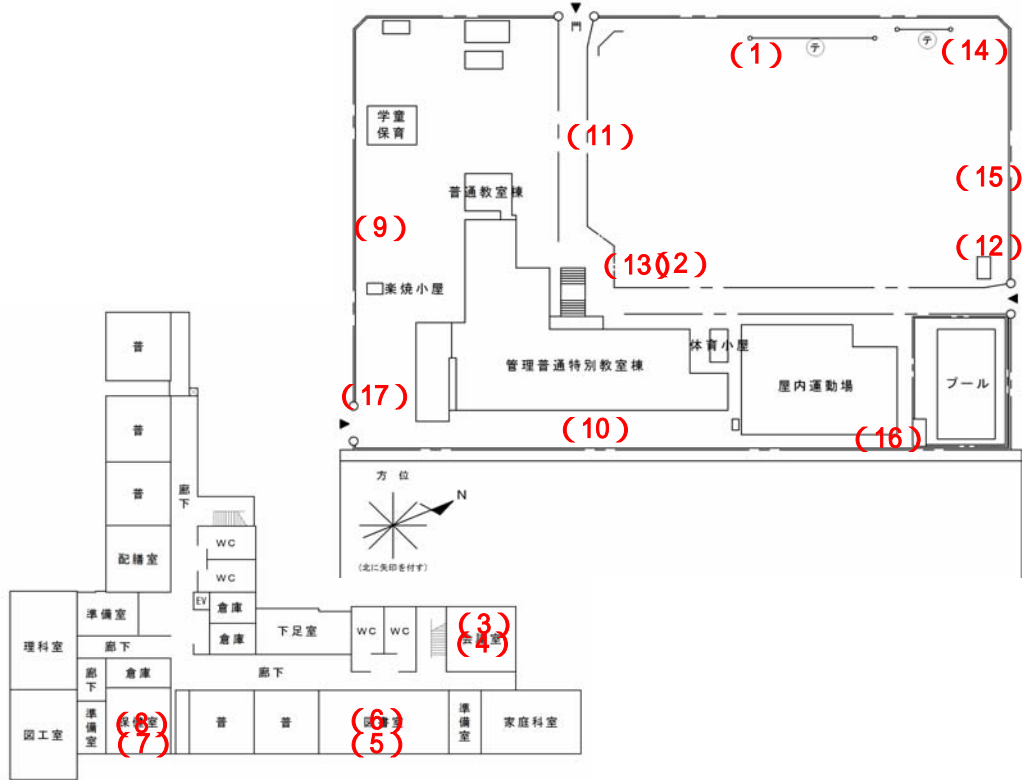
【校庭等】

測定地点	測定結果 (マイクロシーベルトパーアワー)		
	地上5cm	地上50cm	地上1m
(1) 校庭	0.11	0.09	0.09
(2) 砂場	0.09	0.09	0.09
(3) 1階会議室A 窓際	0.09	0.08	0.09
(4) 1階会議室A 中央	0.10	0.10	0.09
(5) 1階図書室B 窓際	0.09	0.10	0.09
(6) 1階図書室B 中央	0.09	0.09	0.09
(7) 1階保健室C 窓際	0.08	0.10	0.08
(8) 1階保健室C 中央	0.11	0.10	0.10
(9) 植物A	0.09	0.09	0.08
(10) 植物B	0.09	0.10	0.09
(11) 植物C (植栽)	0.08	0.09	0.08
(12) 植物D (植栽)	0.08	0.08	0.08
(13) 排水溝A	0.90	0.10	0.09
(14) 排水溝B	0.09	0.10	0.11
(15) 遊具 (すべり台黄)	0.12	0.10	0.12
(16) 除染土砂埋設場所	0.07	0.08	0.08
(17) 南門引込みスペース	0.56	0.16	0.13

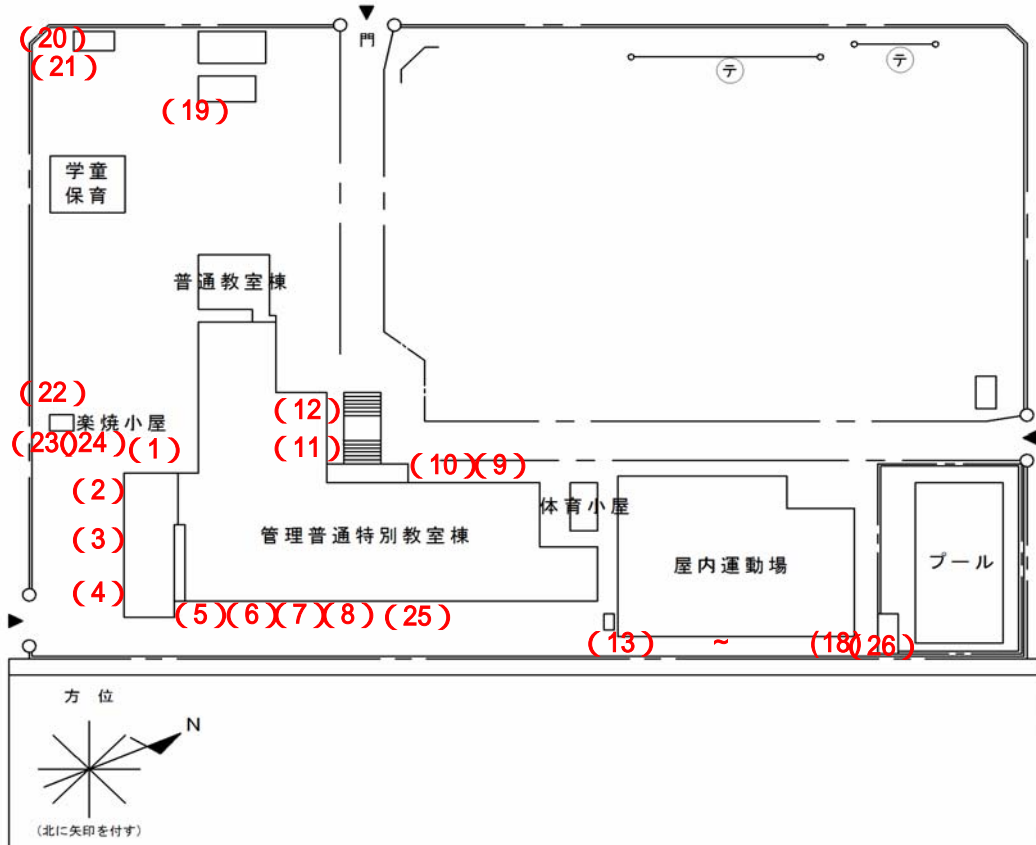
【雨樋】

測定地点	測定結果 (マイクロシーベルトパーアワー)		
	地上5cm	地上50cm	地上1m
(1) 雨樋 1 校舎	0.08	0.07	0.09
(2) 雨樋 2 校舎	0.23	0.13	0.09
(3) 雨樋 3 校舎	0.23	0.12	0.10
(4) 雨樋 4 校舎	0.20	0.12	0.09
(5) 雨樋 5 校舎	0.12	0.08	0.08
(6) 雨樋 6 校舎	0.10	0.08	0.07
(7) 雨樋 7 校舎	0.09	0.09	0.09
(8) 雨樋 8 校舎	0.11	0.08	0.09
(9) 雨樋 9 校舎	0.10	0.09	0.09
(10) 雨樋 10 校舎	0.14	0.11	0.09
(11) 雨樋 11 校舎	0.23	0.12	0.10
(12) 雨樋 12 校舎	0.27	0.14	0.11
(13) 雨樋 13 屋内運動場	0.11	0.09	0.07
(14) 雨樋 14 屋内運動場	0.12	0.09	0.08
(15) 雨樋 15 屋内運動場	0.10	0.09	0.08
(16) 雨樋 16 屋内運動場	0.19	0.10	0.09
(17) 雨樋 17 屋内運動場	0.11	0.10	0.09
(18) 雨樋 18 屋内運動場	0.10	0.09	0.08
(19) 雨樋 19 他棟	0.18	0.10	0.08
(20) 雨樋 20 他棟	0.10	0.07	0.07
(21) 雨樋 21 他棟	0.11	0.07	0.08
(22) 雨樋 22 他棟	0.20	0.11	0.08
(23) 雨樋 23 他棟	0.12	0.09	0.08
(24) 雨樋 24 他棟	0.09	0.07	0.07
(25) 雨樋 25 校舎	0.10	0.09	0.08
(26) 雨樋 26 他棟	0.18	0.13	0.11
