鷺後小学校

測定場所：鷺後小学校
 住所：東大沢二丁目1番地1
 測定日時：平成24年11月12日（月曜）
 13時19分～15時51分
 天気：曇り

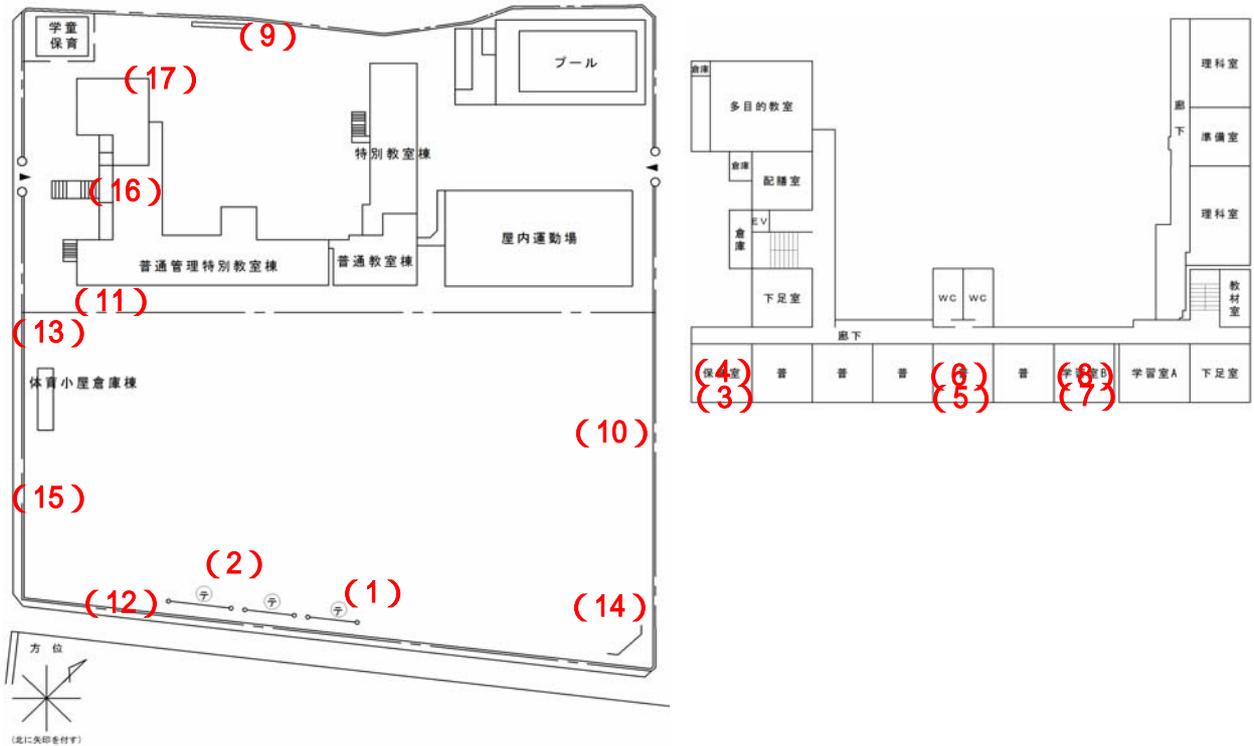
【校庭等】

測定地点	測定結果 (マイクロシーベルトパーアワー)		
	地上5cm	地上50cm	地上1m
(1) 校庭	0.12	0.13	0.11
(2) 砂場	0.07	0.09	0.08
(3) 1階保健室A 窓際	0.07	0.06	0.07
(4) 1階保健室A 中央	0.07	0.07	0.08
(5) 1階1年3組B 窓際	0.06	0.07	0.06
(6) 1階1年3組B 中央	0.07	0.07	0.07
(7) 1階生活科室C 窓際	0.06	0.07	0.07
(8) 1階生活科室C 中央	0.07	0.08	0.08
(9) 植物A	0.20	0.13	0.11
(10) 植物B	0.08	0.08	0.08
(11) 植物C (立木)	0.10	0.07	0.07
(12) 植物D (立木)	0.09	0.09	0.09
(13) 排水溝A	0.10	0.09	0.09
(14) 排水溝B	0.10	0.09	0.08
(15) 遊具 (すべり台)	0.08	0.07	0.08
(16) 下足室	0.10	0.09	0.08
(17) 給食搬入路土溜り	0.27	0.11	0.09

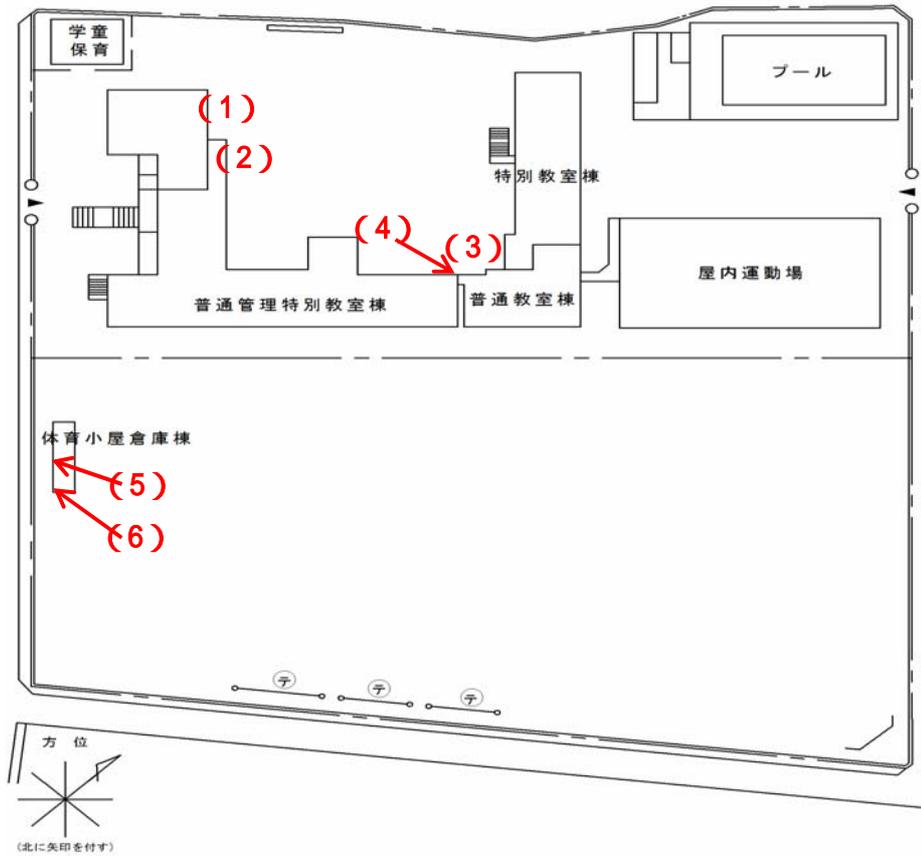
【雨樋】

測定地点	測定結果 (マイクロシーベルトパーアワー)		
	地上5cm	地上50cm	地上1m
(1) 雨樋 1 校舎	0.14	0.10	0.08
(2) 雨樋 2 校舎	0.10	0.09	0.07
(3) 雨樋 3 校舎	0.16	0.12	0.09
(4) 雨樋 4 校舎	0.56	0.14	0.09
(5) 雨樋 5 他棟	0.30	0.14	0.09
(6) 雨樋 6 他棟	0.14	0.11	0.10
