明正小学校

測定場所：明正小学校

測定日時：平成24年11月19日（月曜）

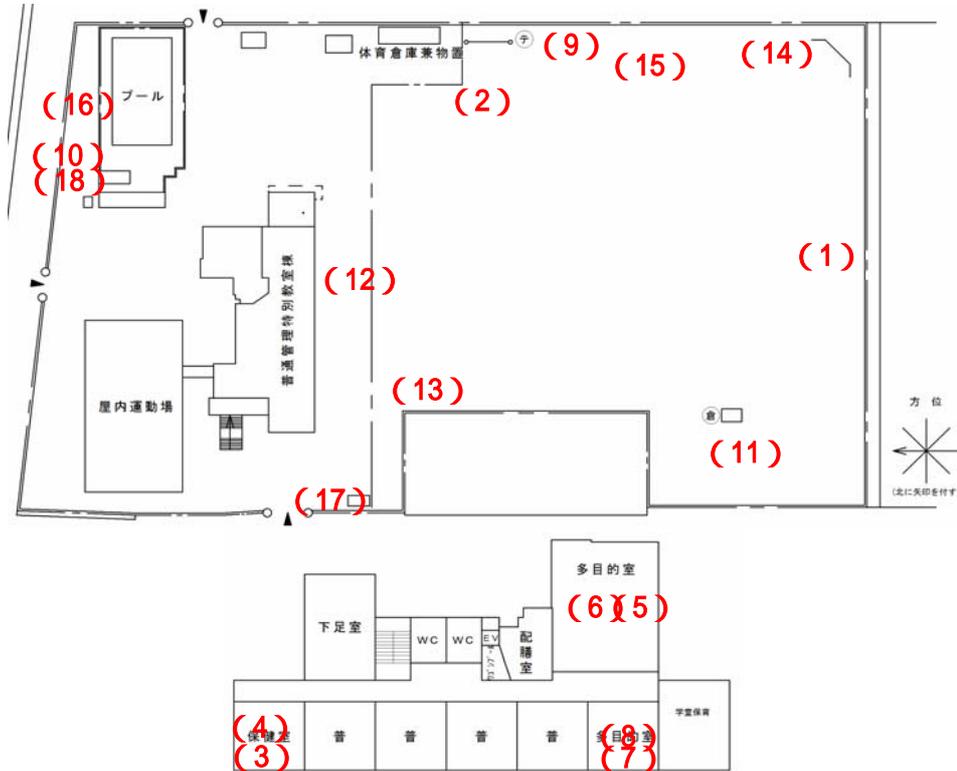
【校庭等】

測定地点	測定結果 (マイクロシーベルトパーアワー)		
	地上5cm	地上50cm	地上1m
(1) 校庭	0.14	0.14	0.13
(2) 砂場	0.11	0.11	0.12
(3) 1階保健室A 窓際	0.09	0.08	0.09
(4) 1階保健室A 中央	0.09	0.10	0.09
(5) 1階プレイルームB 窓際	0.07	0.08	0.08
(6) 1階プレイルームB 中央	0.08	0.08	0.08
(7) 1階多目的室C 窓際	0.08	0.08	0.09
(8) 1階多目的室C 中央	0.08	0.09	0.09
(9) 植物A	0.10	0.12	0.13
(10) 植物B	0.13	0.13	0.11
(11) 植物C (ビオトープ)	0.12	0.14	0.13
(12) 植物D (立木)	0.13	0.12	0.12
(13) 排水溝A	0.11	0.11	0.11
(14) 排水溝B	0.15	0.16	0.16
(15) 遊具 (すべり台)	0.14	0.15	0.14
(16) 除染土砂埋設場所	0.09	0.09	0.10
(17) 正門そば未舗装部	0.42	0.13	0.11
(18) 植物周辺	1.54	0.47	0.26

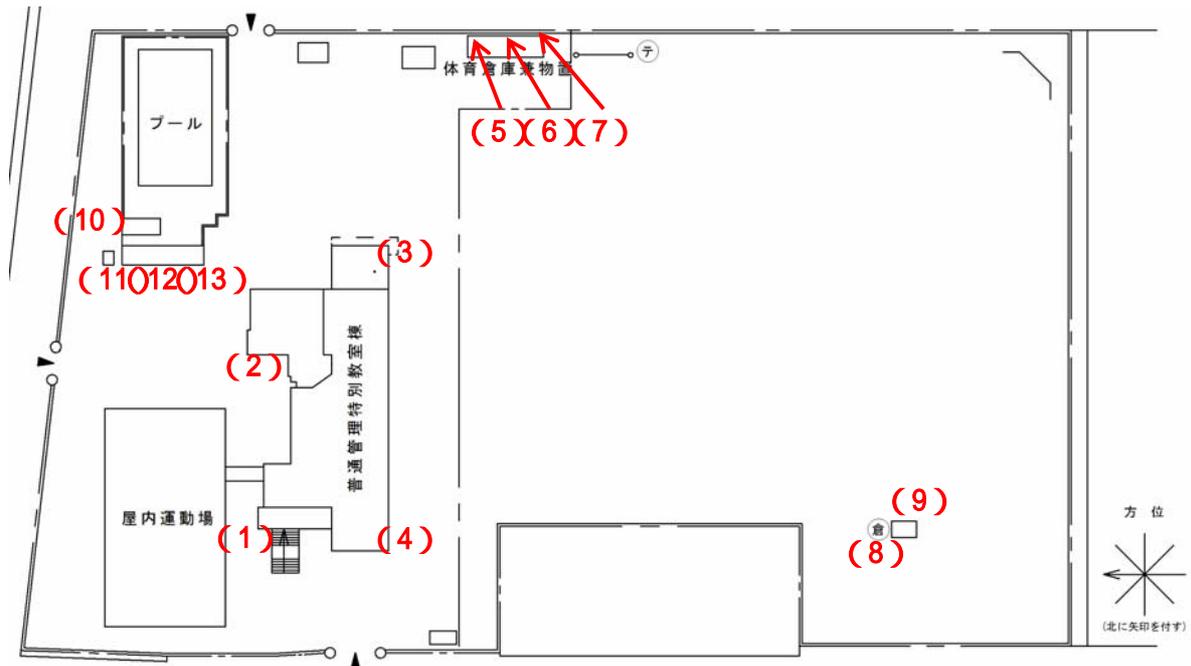
【雨樋】

測定地点	測定結果 (マイクロシーベルトパーアワー)		
	地上5cm	地上50cm	地上1m
(1) 雨樋 1 校舎	0.08	0.07	0.07
(2) 雨樋 2 校舎	0.15	0.11	0.12
(3) 雨樋 3 校舎	0.10	0.09	0.09
(4) 雨樋 4 校舎	0.09	0.08	0.08
(5) 雨樋 5 他棟	0.18	0.10	0.10
(6) 雨樋 6 他棟	0.67	0.16	0.10
(7) 雨樋 7 他棟	0.60	0.15	0.11
(8) 雨樋 8 他棟	0.29	0.14	0.12
(9) 雨樋 9 他棟	0.43	0.15	0.11
(10) 雨樋 10 他棟	0.62	0.20	0.14
(11) 雨樋 11 他棟	0.25	0.15	0.12
(12) 雨樋 12 他棟	0.20	0.14	0.11
(13) 雨樋 13 他棟	0.22	0.13	0.10
