中央中学校

測定場所：中央中学校
 住所：宮前一丁目18番地1
 測定日時：平成24年11月28日（水曜）
 9時25分～14時41分
 天気：曇り

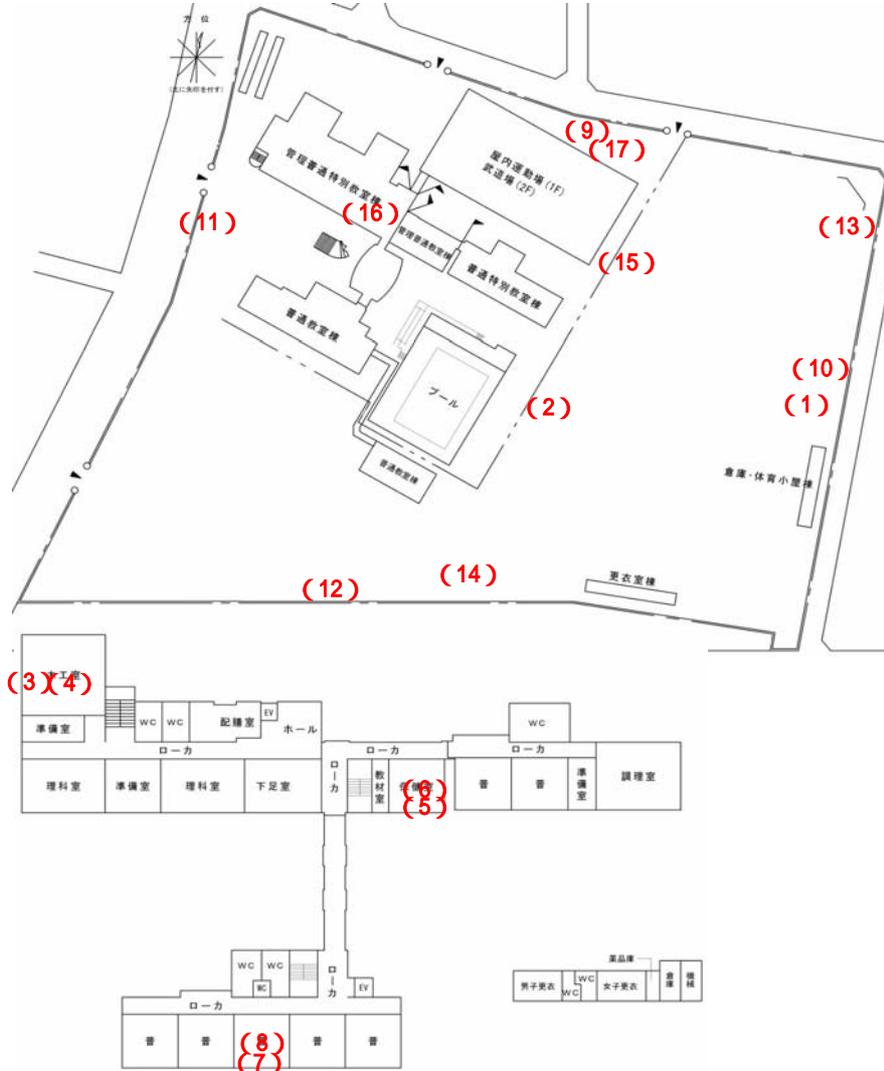
【校庭等】

測定地点	測定結果 (マイクロシーベルトパーアワー)		
	地上5cm	地上50cm	地上1m
(1) 校庭	0.11	0.11	0.10
(2) 砂場	0.07	0.08	0.07
(3) 1階木工室A 窓際	0.07	0.07	0.08
(4) 1階木工室A 中央	0.07	0.08	0.07
(5) 1階保健室B 窓際	0.08	0.09	0.08
(6) 1階保健室B 中央	0.09	0.09	0.09
(7) 1階1年3組C 窓際	0.09	0.09	0.09
(8) 1階1年3組C 中央	0.09	0.08	0.08
(9) 植物A	0.16	0.15	0.13
(10) 植物B	0.13	0.10	0.09
(11) 植物C (植栽)	0.14	0.11	0.09
(12) 植物D (植栽)	0.13	0.12	0.10
(13) 排水溝A	0.12	0.11	0.11
(14) 排水溝B	0.11	0.11	0.10
(15) 遊具 (鉄棒)	0.12	0.13	0.11
(16) 下足室	0.08	0.08	0.07
(17) 排水溝残土埋立場所	0.09	0.09	0.09

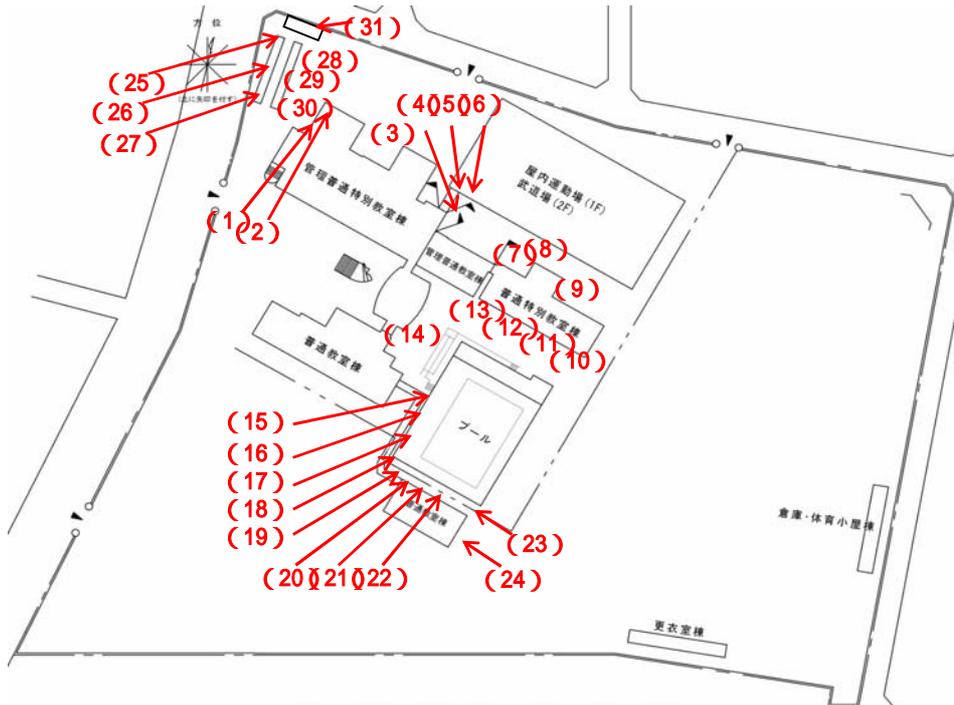
【雨樋】

測定地点	測定結果 (マイクロシーベルトパーアワー)		
	地上5cm	地上50cm	地上1m
(1) 雨樋 1 校舎	0.10	0.08	0.07
(2) 雨樋 2 校舎	0.16	0.12	0.11
(3) 雨樋 3 校舎	0.15	0.10	0.09
(4) 雨樋 4 校舎	0.11	0.09	0.08
(5) 雨樋 5 校舎	0.13	0.11	0.10

(6) 雨樋 6 校舎	0.12	0.08	0.08
(7) 雨樋 7 校舎	0.26	0.13	0.08
(8) 雨樋 8 校舎	0.21	0.14	0.11
(9) 雨樋 9 校舎	0.16	0.11	0.10
(10) 雨樋 1 0 校舎	0.15	0.11	0.10
(11) 雨樋 1 1 校舎	0.15	0.11	0.10

(12) 雨樋 1 2 校舎	0.15	0.12	0.10
(13) 雨樋 1 3 校舎	0.49	0.19	0.14
(14) 雨樋 1 4 校舎	0.26	0.12	0.08
(15) 雨樋 1 5 校舎	0.14	0.09	0.08
(16) 雨樋 1 6 校舎	0.52	0.18	0.11
(17) 雨樋 1 7 校舎	0.48	0.15	0.10

(18) 雨樋 1 8 校舎	0.30	0.11	0.09
(19) 雨樋 1 9 校舎	0.16	0.10	0.09
(20) 雨樋 2 0 校舎	0.27	0.17	0.10
(21) 雨樋 2 1 校舎	0.44	0.16	0.10
(22) 雨樋 2 2 校舎	0.53	0.17	0.11
(23) 雨樋 2 3 校舎	0.16	0.10	0.10

(24) 雨樋 2 4 校舎	0.30	0.13	0.12
(25) 雨樋 2 5 校舎	0.17	0.10	0.08
(26) 雨樋 2 6 他棟	0.13	0.09	0.08
(27) 雨樋 2 7 他棟	0.24	0.13	0.10
(28) 雨樋 2 8 他棟	0.14	0.10	0.09
(29) 雨樋 2 9 他棟	0.14	0.11	0.09

(30) 雨樋 3 0 他棟	0.20	0.11	0.12
(31) 雨樋 3 1 他棟	0.08	0.08	0.08
