北陽中学校

測定場所：北陽中学校
 住所：大松450番地
 測定日時：平成24年10月24日（水曜）
 9時15分～16時07分
 天気：晴れ

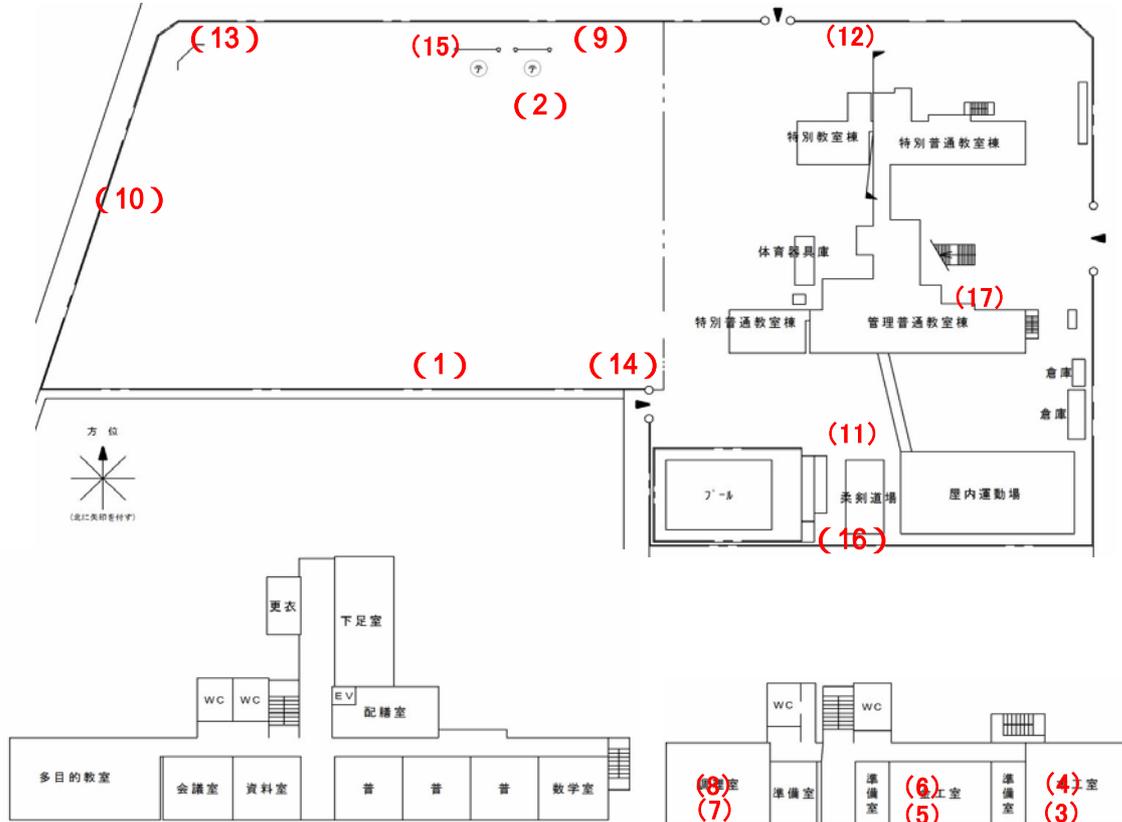
【校庭等】

測定地点	測定結果 (マイクロシーベルトパーアワー)		
	地上5cm	地上50cm	地上1m
(1) 校庭	0.14	0.13	0.12
(2) 砂場	0.08	0.09	0.09
(3) 1階木工室A 窓際	0.08	0.09	0.08
(4) 1階木工室A 中央	0.09	0.09	0.09
(5) 1階金工室B 窓際	0.09	0.09	0.08
(6) 1階金工室B 中央	0.09	0.09	0.09
(7) 1階調理室C 窓際	0.08	0.08	0.07
(8) 1階調理室C 中央	0.07	0.07	0.07
(9) 植物A	0.10	0.12	0.11
(10) 植物B	0.18	0.15	0.13
(11) 植物C (芝)	0.12	0.10	0.10
(12) 植物D (立ち木)	0.14	0.11	0.11
(13) 排水溝A	0.17	0.14	0.11
(14) 排水溝B	0.15	0.16	0.14
(15) 遊具(鉄棒)	0.15	0.13	0.12
(16) 除染土砂埋設場所	0.06	0.09	0.08
(17) エアコン室外機脇	0.48	0.15	0.11

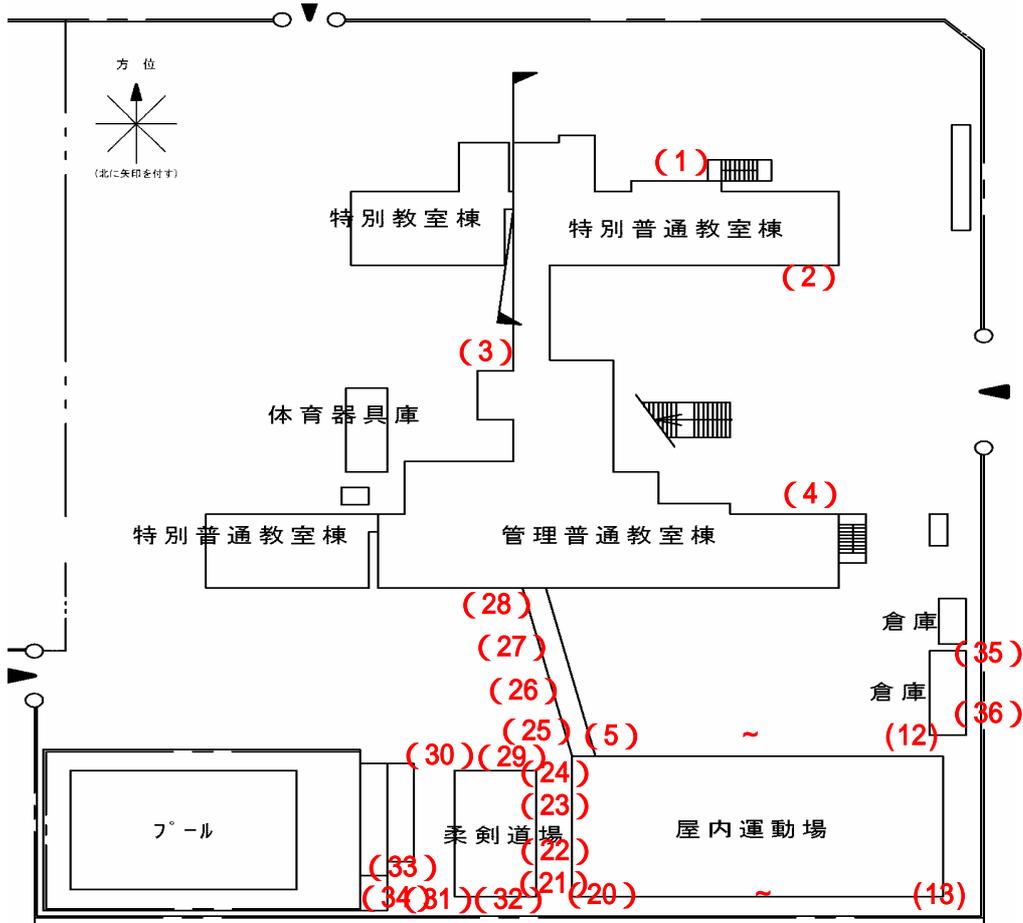
【雨樋】

測定地点	測定結果 (マイクロシーベルトパーアワー)		
	地上5cm	地上50cm	地上1m
(1) 雨樋 1 校舎	0.11	0.10	0.09
(2) 雨樋 2 校舎	0.10	0.08	0.09
(3) 雨樋 3 校舎	0.19	0.09	0.10
(4) 雨樋 4 校舎	0.15	0.09	0.08
(5) 雨樋 5 屋内運動場	0.14	0.09	0.09
(6) 雨樋 6 屋内運動場	0.13	0.10	0.09
(7) 雨樋 7 屋内運動場	0.13	0.11	0.12
(8) 雨樋 8 屋内運動場	0.11	0.10	0.10
(9) 雨樋 9 屋内運動場	0.10	0.10	0.09
(10) 雨樋 1 0 屋内運動場	0.11	0.09	0.09
(11) 雨樋 1 1 屋内運動場	0.12	0.10	0.10
(12) 雨樋 1 2 屋内運動場	0.16	0.10	0.09
(13) 雨樋 1 3 屋内運動場	0.15	0.10	0.09
(14) 雨樋 1 4 屋内運動場	0.11	0.09	0.10
(15) 雨樋 1 5 屋内運動場	0.12	0.07	0.09
(16) 雨樋 1 6 屋内運動場	0.13	0.09	0.08
(17) 雨樋 1 7 屋内運動場	0.13	0.10	0.09
(18) 雨樋 1 8 屋内運動場	0.13	0.09	0.08
(19) 雨樋 1 9 屋内運動場	0.14	0.12	0.09
(20) 雨樋 2 0 屋内運動場	0.10	0.10	0.09
(21) 雨樋 2 1 屋内運動場	0.10	0.09	0.09

測定地点	測定結果 (マイクロシーベルトパーアワー)		
	地上5cm	地上50cm	地上1m
(22) 雨樋 2 2 屋内運動場	0.13	0.10	0.10
(23) 雨樋 2 3 屋内運動場	0.12	0.10	0.09
(24) 雨樋 2 4 屋内運動場	0.13	0.11	0.11
(25) 雨樋 2 5 他棟	0.12	0.10	0.10
(26) 雨樋 2 6 他棟	0.12	0.09	0.08
(27) 雨樋 2 7 他棟	0.15	0.10	0.09
(28) 雨樋 2 8 他棟	0.17	0.09	0.08
(29) 雨樋 2 9 他棟	0.09	0.07	0.06
(30) 雨樋 3 0 他棟	0.28	0.10	0.09
(31) 雨樋 3 1 他棟	0.13	0.12	0.12
(32) 雨樋 3 2 他棟	0.60	0.19	0.11
(33) 雨樋 3 3 他棟	0.33	0.14	0.10
(34) 雨樋 3 4 他棟	0.12	0.09	0.07
(35) 雨樋 3 5 他棟	0.08	0.09	0.07
(36) 雨樋 3 6 他棟	0.12	0.10	0.08
