測定場所：栄進中学校
 住所：大沢659番地の1
 測定日時：平成24年11月12日（月曜）
 13時10分～16時54分
 天気：曇り

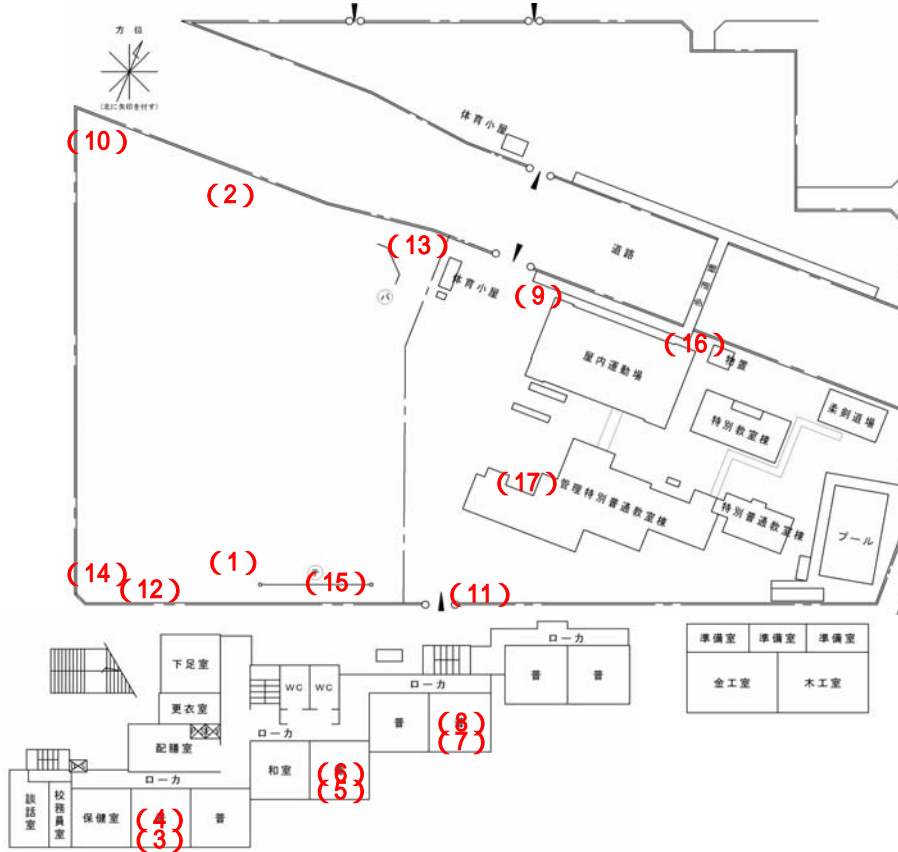
【校庭等】

測定地点	測定結果 (マイクロシーベルトパーアワー)		
	地上5cm	地上50cm	地上1m
(1) 校庭	0.12	0.09	0.09
(2) 砂場	0.08	0.08	0.07
(3) 1階1年1組A 窓際	0.10	0.10	0.10
(4) 1階1年1組A 中央	0.09	0.09	0.10
(5) 1階1年3組B 窓際	0.08	0.08	0.10
(6) 1階1年3組B 中央	0.09	0.09	0.10
(7) 1階1年5組C 窓際	0.09	0.10	0.09
(8) 1階1年5組C 中央	0.10	0.09	0.10
(9) 植物A	0.12	0.08	0.08
(10) 植物B	0.10	0.10	0.10
(11) 植物C（立木）	0.12	0.08	0.07
(12) 植物D（立木）	0.12	0.09	0.08
(13) 排水溝A	0.10	0.09	0.08
(14) 排水溝B	0.08	0.08	0.08
(15) 遊具（鉄棒）	0.10	0.10	0.08
(16) 除染土砂埋設場所	0.10	0.09	0.09
(17) 給食搬入口付近	0.21	0.09	0.09

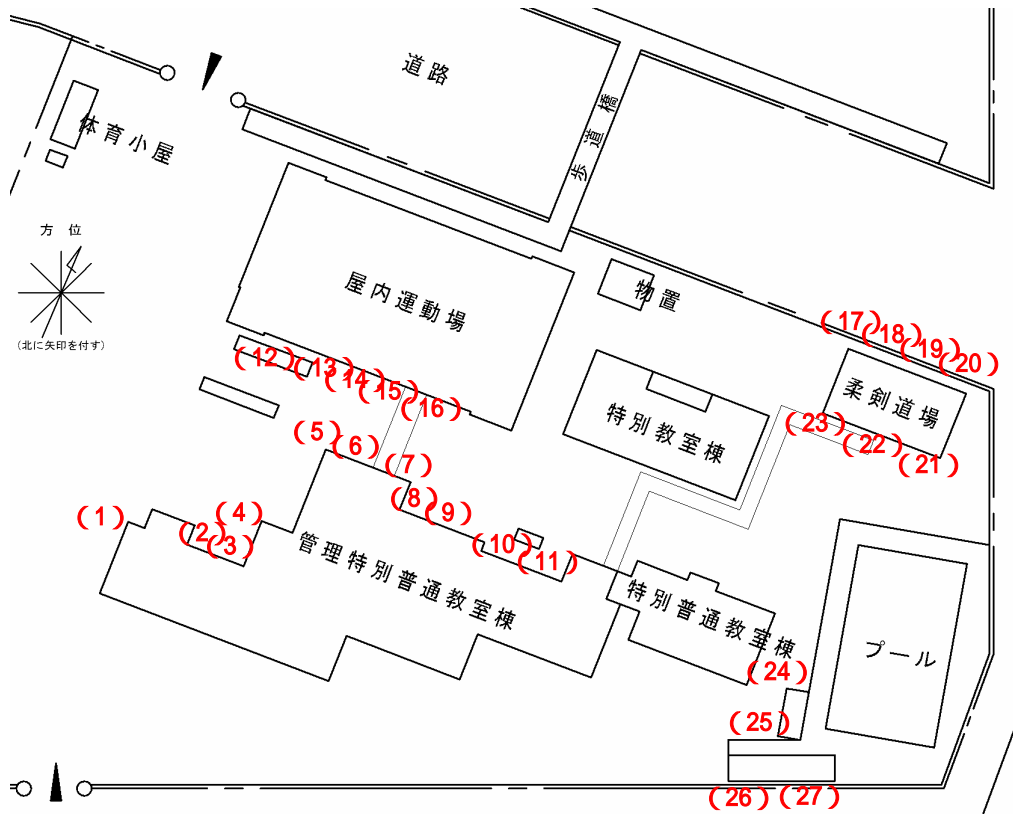
【雨樋】

測定地点	測定結果 (マイクロシーベルトパーアワー)		
	地上5cm	地上50cm	地上1m
(1) 雨樋 1 校舎	0.12	0.10	0.07
(2) 雨樋 2 校舎	0.13	0.10	0.09
(3) 雨樋 3 校舎	0.16	0.12	0.11
(4) 雨樋 4 校舎	0.12	0.10	0.08
(5) 雨樋 5 校舎	0.12	0.09	0.09
(6) 雨樋 6 校舎	0.12	0.10	0.08
(7) 雨樋 7 校舎	0.23	0.16	0.10
(8) 雨樋 8 校舎	0.20	0.11	0.10
(9) 雨樋 9 校舎	0.23	0.16	0.10
(10) 雨樋 1 0 校舎	0.27	0.16	0.12
(11) 雨樋 1 1 校舎	0.20	0.13	0.10
(12) 雨樋 1 2 屋内運動場	0.44	0.19	0.10
(13) 雨樋 1 3 屋内運動場	0.10	0.10	0.09
(14) 雨樋 1 4 屋内運動場	0.11	0.09	0.09
(15) 雨樋 1 5 屋内運動場	0.11	0.09	0.09
(16) 雨樋 1 6 屋内運動場	0.19	0.13	0.11
(17) 雨樋 1 7 他棟	0.79	0.17	0.11
(18) 雨樋 1 8 他棟	0.37	0.16	0.11
(19) 雨樋 1 9 他棟	0.12	0.10	0.08
(20) 雨樋 2 0 他棟	0.12	0.10	0.09
(21) 雨樋 2 1 他棟	0.09	0.08	0.07
(22) 雨樋 2 2 他棟	0.15	0.11	0.09
(23) 雨樋 2 3 他棟	0.09	0.09	0.07
(24) 雨樋 2 4 他棟	0.20	0.08	0.07
(25) 雨樋 2 5 他棟	0.11	0.09	0.08
(26) 雨樋 2 6 他棟	0.24	0.14	0.10
(27) 雨樋 2 7 他棟	0.20	0.11	0.09
