光陽中学校

測定場所：光陽中学校

測定日時：平成24年11月21日（水曜）

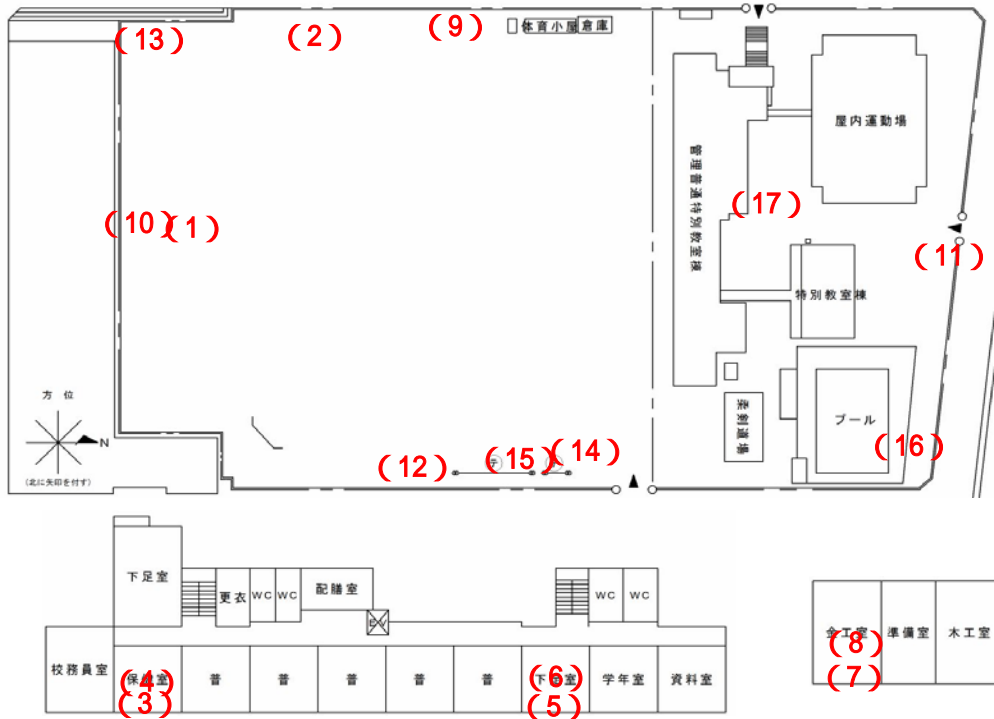
【校庭等】

測定地点	測定結果 (マイクロシーベルトパーアワー)		
	地上5cm	地上50cm	地上1m
(1) 校庭	0.07	0.08	0.08
(2) 砂場	0.12	0.12	0.12
(3) 1階保健室A 窓際	0.09	0.08	0.09
(4) 1階保健室A 中央	0.09	0.09	0.09
(5) 1階下足室B 窓際	0.11	0.09	0.10
(6) 1階下足室B 中央	0.09	0.10	0.10
(7) 1階金工室C 窓際	0.07	0.07	0.08
(8) 1階金工室C 中央	0.07	0.08	0.08
(9) 植物A	0.15	0.14	0.12
(10) 植物B	0.09	0.10	0.08
(11) 植物C (植栽)	0.11	0.09	0.09
(12) 植物D (立木)	0.20	0.11	0.11
(13) 排水溝A	0.13	0.12	0.11
(14) 排水溝B	0.09	0.12	0.11
(15) 遊具 (鉄棒)	0.15	0.13	0.14
(16) 除染土砂埋設場所	0.07	0.07	0.08
(17) 受水槽脇窪地	0.42	0.15	0.11

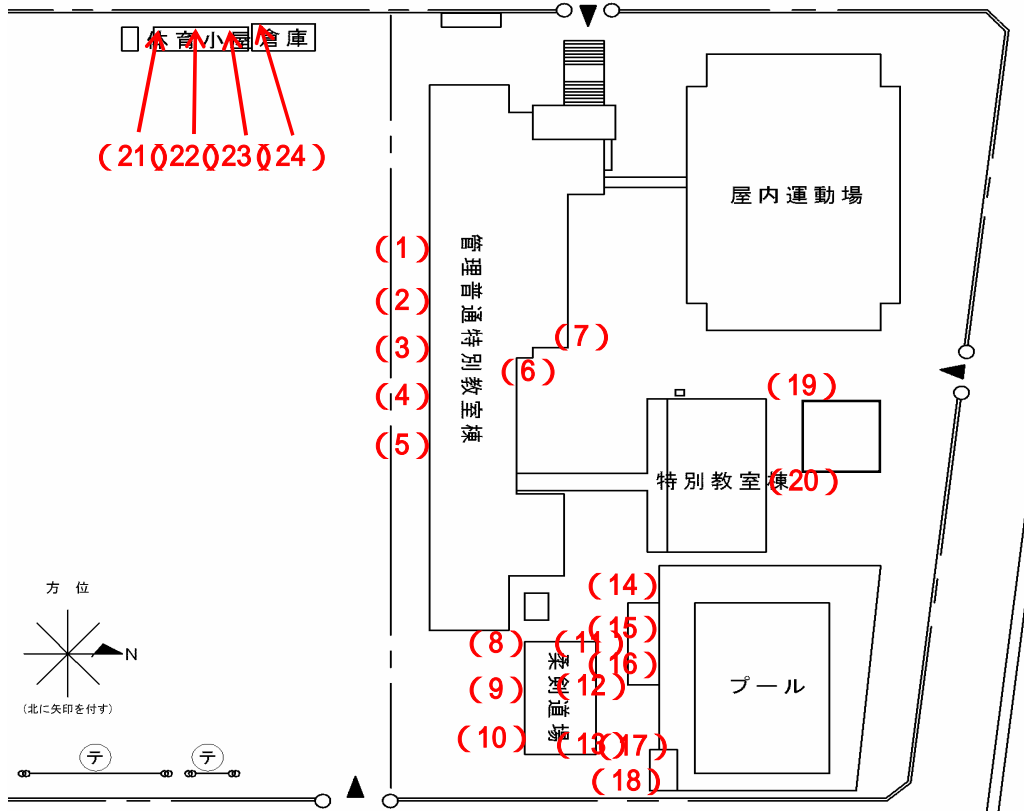
【雨樋】

測定地点	測定結果 (マイクロシーベルトパーアワー)		
	地上5cm	地上50cm	地上1m
(1) 雨樋 1 校舎	0.09	0.08	0.09
(2) 雨樋 2 校舎	0.14	0.09	0.08
(3) 雨樋 3 校舎	0.24	0.11	0.10
(4) 雨樋 4 校舎	0.12	0.10	0.10
(5) 雨樋 5 校舎	0.20	0.13	0.09
(6) 雨樋 6 校舎	0.30	0.13	0.11
(7) 雨樋 7 校舎	0.15	0.11	0.10
(8) 雨樋 8 他棟	0.31	0.17	0.12
(9) 雨樋 9 他棟	0.27	0.14	0.10
(10) 雨樋 1 0 他棟	0.54	0.19	0.13
(11) 雨樋 1 1 他棟	0.16	0.14	0.11
(12) 雨樋 1 2 他棟	0.14	0.13	0.09
(13) 雨樋 1 3 他棟	0.14	0.10	0.08
(14) 雨樋 1 4 他棟	0.48	0.16	0.11
(15) 雨樋 1 5 他棟	0.15	0.13	0.11
(16) 雨樋 1 6 他棟	0.36	0.18	0.14
(17) 雨樋 1 7 他棟	0.13	0.13	0.11
(18) 雨樋 1 8 他棟	0.59	0.20	0.15
(19) 雨樋 1 9 他棟	0.21	0.13	0.11
(20) 雨樋 2 0 他棟	0.21	0.13	0.09
(21) 雨樋 2 1 他棟	0.21	0.13	0.11
(22) 雨樋 2 2 他棟	0.15	0.11	0.10
(23) 雨樋 2 3 他棟	0.19	0.12	0.11
(24) 雨樋 2 4 他棟	0.30	0.13	0.10
