大相模中学校

測定場所：大相模中学校
 住所：相模町三丁目165番地
 測定日時：平成24年9月26日（水曜）
 9時00分～11時52分
 天気：晴れ

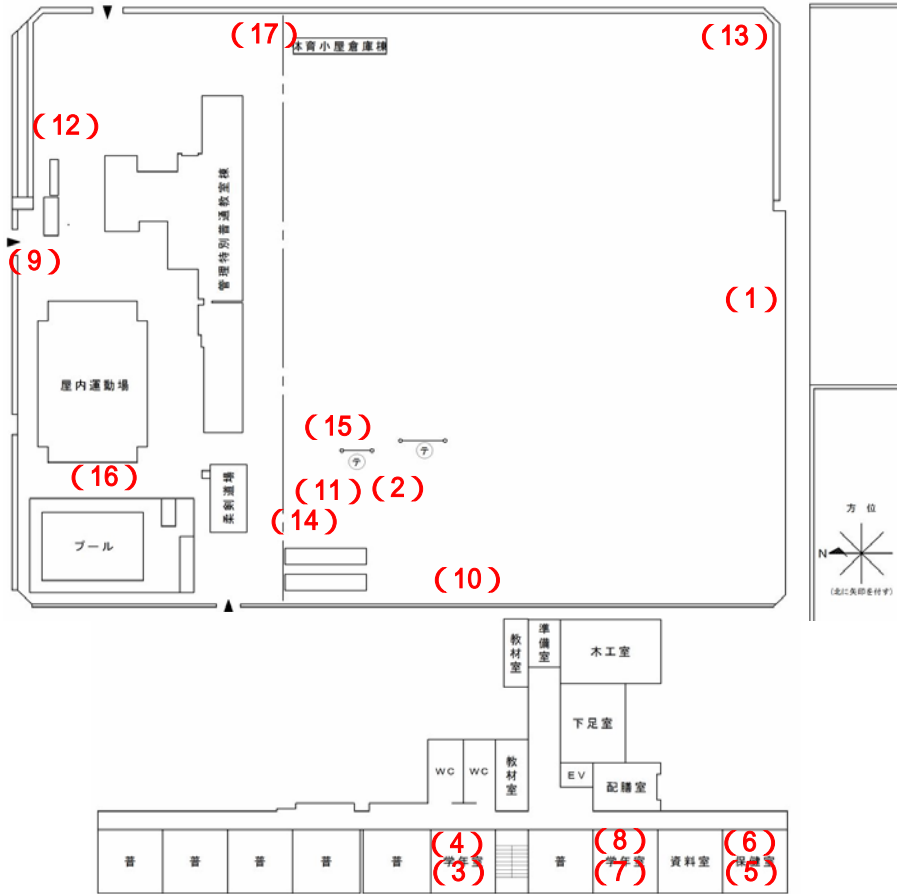
【校庭等】

測定地点	測定結果 (マイクロシーベルトパーアワー)		
	地上5cm	地上50cm	地上1m
(1) 校庭	0.18	0.14	0.12
(2) 砂場	0.08	0.08	0.09
(3) 1階学年室A 窓際	0.06	0.06	0.06
(4) 1階学年室A 中央	0.05	0.06	0.05
(5) 1階保健室 窓際	0.06	0.05	0.07
(6) 1階保健室 中央	0.06	0.06	0.05
(7) 1階学年室B 窓際	0.07	0.07	0.06
(8) 1階学年室B 中央	0.06	0.06	0.06
(9) 植物A	0.06	0.08	0.08
(10) 植物B	0.18	0.10	0.10
(11) 植物C (ケヤキ)	0.14	0.11	0.09
(12) 植物D (花壇)	0.09	0.09	0.07
(13) 排水溝A	0.09	0.10	0.10
(14) 排水溝B	0.10	0.09	0.07
(15) 遊具 (鉄棒)	0.11	0.12	0.10
(16) 除染土砂埋設場所	0.09	0.08	0.08
(17) 排水溝残土	1.53	0.57	0.35

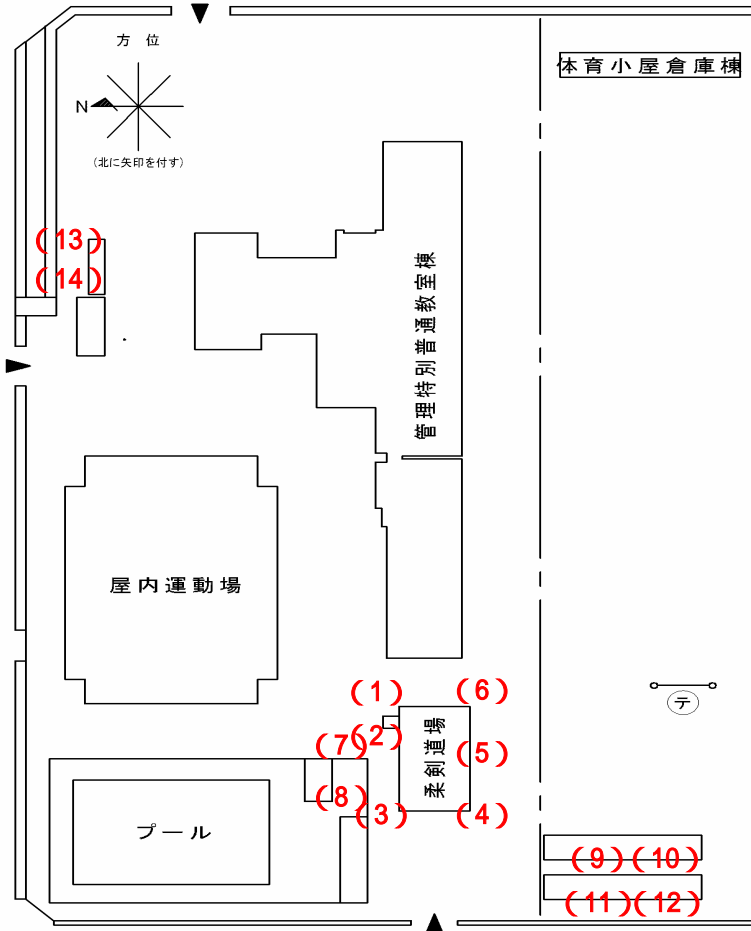
【雨樋】

測定地点	測定結果 (マイクロシーベルトパーアワー)		
	地上5cm	地上50cm	地上1m
(1) 雨樋 1 他棟	0.31	0.11	0.08
(2) 雨樋 2 他棟	0.25	0.12	0.09
(3) 雨樋 3 他棟	0.76	0.18	0.13
(4) 雨樋 4 他棟	0.32	0.15	0.11
(5) 雨樋 5 他棟	0.14	0.08	0.07
(6) 雨樋 6 他棟	0.20	0.10	0.08
(7) 雨樋 7 他棟	0.20	0.12	0.09
(8) 雨樋 8 他棟	0.12	0.09	0.08
(9) 雨樋 9 他棟	0.11	0.08	0.08
(10) 雨樋 1 0 他棟	0.09	0.08	0.08
(11) 雨樋 1 1 他棟	0.09	0.08	0.08
(12) 雨樋 1 2 他棟	0.10	0.09	0.08
(13) 雨樋 1 3 他棟	0.13	0.09	0.09
(14) 雨樋 1 4 他棟	0.16	0.13	0.11
