医療事故情報収集等事業 「医療安全情報 No.229」の提供について

# 神経ブロックの左右の取り違い

**神経ブロックを実施する直前に部位を確認せず、左右を取り違えた事例が報告されています。**

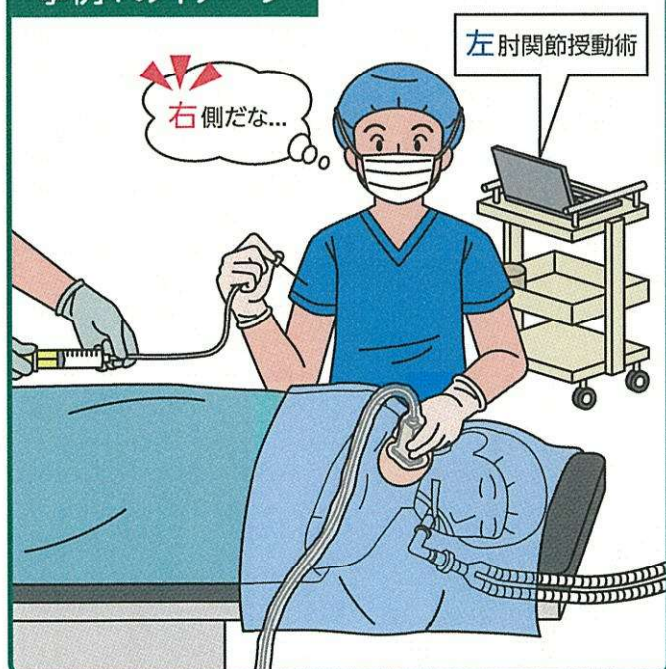
## 事例1のイメージ

左肘関節授動術を右側臥位で実施するため、手術室看護師は患者の右側にスペースができるように室内を準備した。全身麻酔導入後、整形外科医師は右側が術側と思い込み、誤って右側に腕神経叢ブロックを実施した。術式・術側は執刀直前のタイムアウトで確認することになっており、その前に行う神経ブロックの際は術側の確認方法が決められていなかったため、確認していなかった。

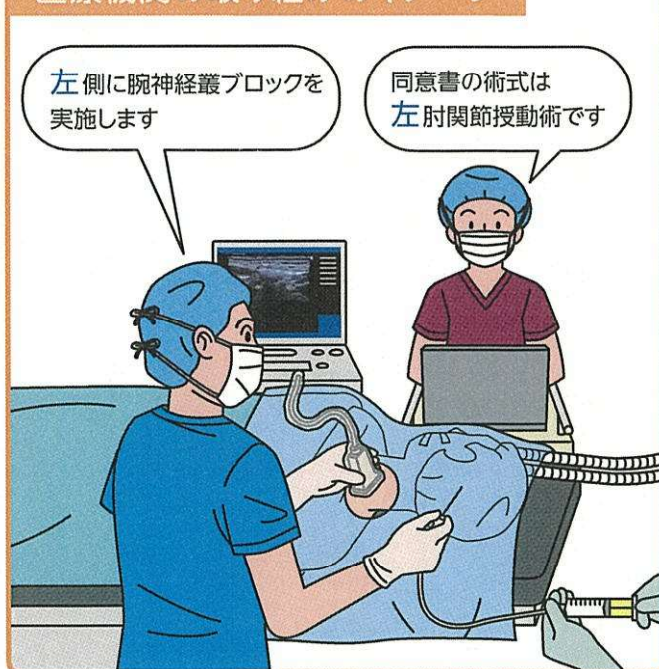
## 医療機関の取り組みのイメージ

- 医師は、神経ブロックを実施する直前に術側を宣言し、チームメンバーは手を止めて術側の左右を確認する。

- 神経ブロックを実施する直前に、術側の左右を同意書などを用いて照合するルールを決め、周知しましょう。
- 術側の左右の確認は、入室時、神経ブロックの実施直前、執刀直前の3つのタイミングで行いましょう。
