測定場所 : 第2体育館

住 所 : 大沢二丁目10-21地内

測定日時 : 平成24年2月10日(金)~平成24年2月11日(土)

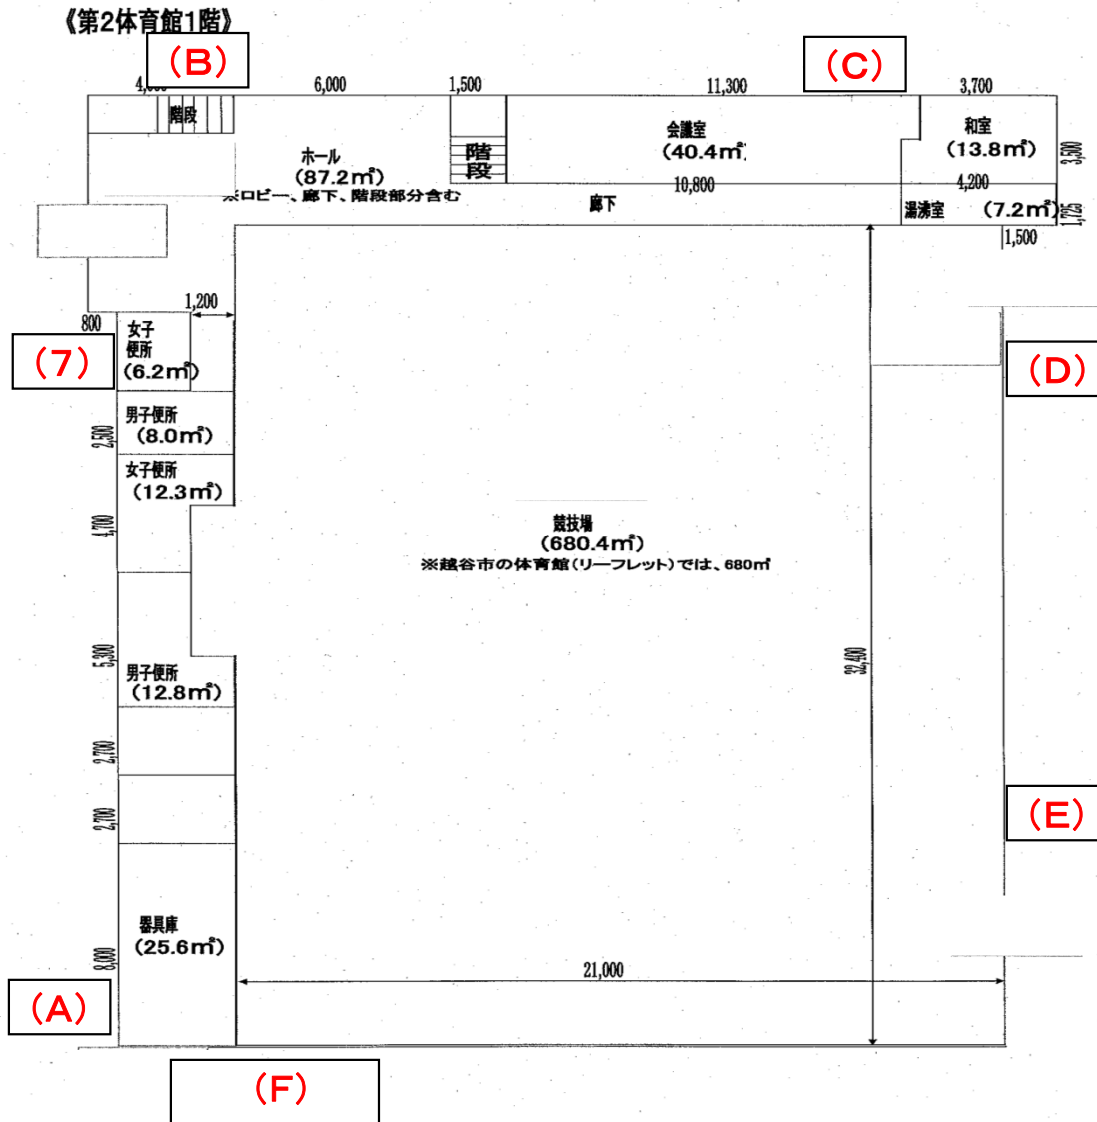
他雨水落場確認

測定地点	測定結果 (マイクロシーベルトパーアワー)		
	地上5cm	地上50cm	地上1m
(A)雨水落場(U字溝) A	1.65	0.41	0.27
(B)雨水落場(U字溝) B	2.17	0.28	0.18
(C)雨水落場(U字溝) C	1.82	0.36	0.22
(D)雨水落場(U字溝) D	1.04	0.17	0.13
(E)雨水落場(U字溝) E	1.08	0.26	0.16

測定地点	測定結果 (マイクロシーベルトパーアワー)		
	地上5cm	地上50cm	地上1m
(7)雨水落場(西側:U字溝)	1.05	0.22	0.15
(A)雨水落場(U字溝) A	1.65	0.41	0.27
(B)雨水落場(U字溝) B	2.17	0.28	0.18
(C)雨水落場(U字溝) C	1.82	0.36	0.22
(D)雨水落場(U字溝) D	1.04	0.17	0.13
(E)雨水落場(U字溝) E	1.08	0.26	0.16
(F)埋設場所	0.09	0.10	0.09

測定地点	測定結果 (マイクロシーベルトパーアワー)		
	地上5cm	地上50cm	地上1m
(7)雨水落場(西側:U字溝)	0.16	0.14	0.11
(A)雨水落場(U字溝) A	0.23	0.20	0.17
(B)雨水落場(U字溝) B	0.31	0.18	0.15
(C)雨水落場(U字溝) C	0.42	0.19	0.13
(D)雨水落場(U字溝) D	0.43	0.16	0.11
(E)雨水落場(U字溝) E	0.19	0.15	0.10
(F)埋設場所	0.08	0.08	0.09

・除染作業内容 : 体育館周り(東側・北側・西側)の全てのU字溝内の清掃(土砂・落葉等の除去)および高圧洗浄。

: U字溝につながる雨樋周辺で数値が高い箇所の土砂を除去。

除去範囲は下記のとおり。

(A)雨水落場(U字溝) A : 深さ25cm、長さ130cm、幅100cm

(B)雨水落場(U字溝) B : 深さ25cm、長さ 60cm、幅 70cm

(C)雨水落場(U字溝) C : 深さ25cm、長さ 60cm、幅 70cm

除去した土砂はビニール袋を2重にし、さらに土のう袋に詰め埋設。

・埋設場所範囲

深さ160cm、長さ460cm、幅210cm
