測定場所：光陽中学校

住所：川柳町一丁目498番地

測定日時：平成24年7月19日（木曜）委託業者測定

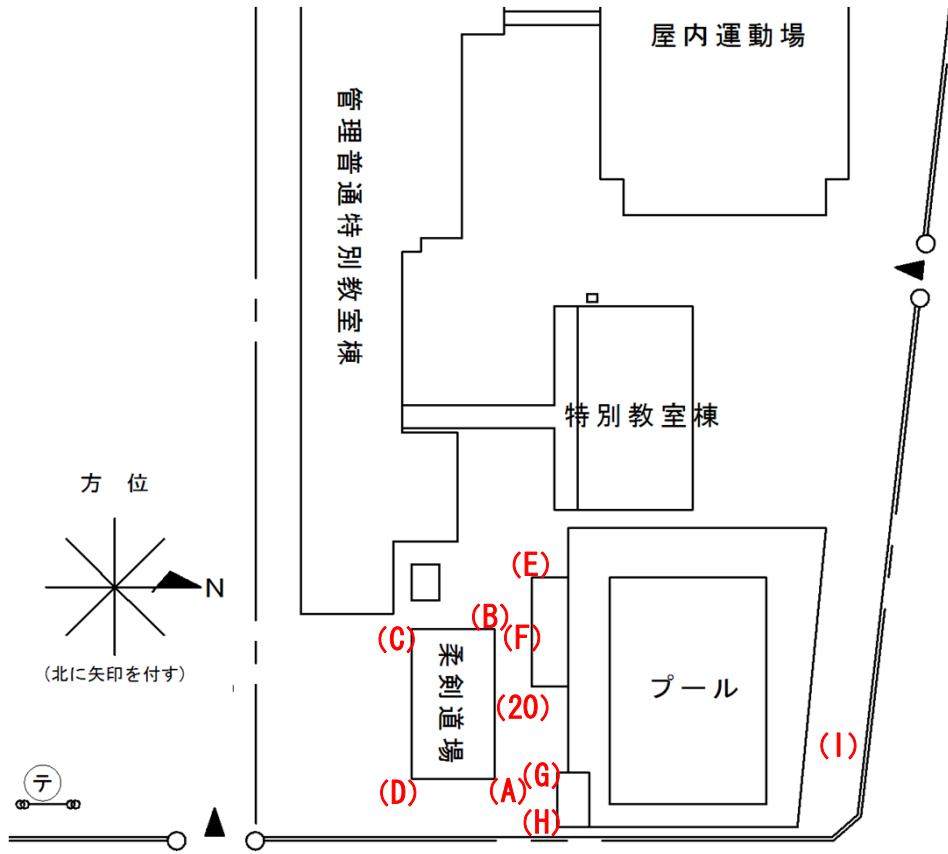
測定地点	測定結果 (マイクロシーベルトパーアワー)		
	地上5cm	地上50cm	地上1m
(20) 雨樋 柔剣道場	1.24	0.35	0.20

測定地点	測定結果 (マイクロシーベルトパーアワー)		
	地上5cm	地上50cm	地上1m
(20) 雨樋 柔剣道場	1.31	0.38	0.19
(A) 雨樋1 柔剣道場	0.80	0.26	0.16
(B) 雨樋2 柔剣道場	0.63	0.25	0.13
(C) 雨樋3 柔剣道場	0.26	0.15	0.12
(D) 雨樋4 柔剣道場	0.55	0.18	0.14
(E) 雨樋5 プール倉庫	0.48	0.16	0.13
(F) 雨樋6 プール倉庫	0.85	0.24	0.15
(G) 雨樋7 プール倉庫	0.88	0.32	0.21
(H) 雨樋8 プール倉庫	0.64	0.18	0.15

測定地点	測定結果 (マイクロシーベルトパーアワー)		
	地上5cm	地上50cm	地上1m
(20) 雨樋 柔剣道場	0.92	0.31	0.16
(A) 雨樋1 柔剣道場	0.72	0.22	0.14
(B) 雨樋2 柔剣道場	0.59	0.21	0.14
(F) 雨樋6 プール倉庫	0.64	0.21	0.14
(G) 雨樋7 プール倉庫	0.61	0.25	0.18
(I) 埋設場所	0.10	0.09	0.09

測定地点	測定結果 (マイクロシーベルトパーアワー)		
	地上5cm	地上50cm	地上1m
(20) 雨樋 柔剣道場	0.12	0.11	0.08
(A) 雨樋1 柔剣道場	0.10	0.08	0.09
(B) 雨樋2 柔剣道場	0.15	0.12	0.12
(F) 雨樋6 プール倉庫	0.12	0.13	0.11
(G) 雨樋7 プール倉庫	0.13	0.12	0.09
(I) 埋設場所	0.07	0.07	0.08

7/19 (20)再測定、他雨樋下を確認して、除染範囲を確認。

7/23 (20)、(A)、(B)、(F)、(G)雨樋周辺の土砂を除去。

埋設場所に、除去した土砂をビニール袋を2重にし、土のう袋に詰め、遮水シートに包み埋設。

- (20) 雨樋 柔剣道場 : 深さ10cm、長さ460cm、幅90cm
- (A) 雨樋1 柔剣道場 : 深さ12cm、長さ500cm、幅200cm
- (B) 雨樋2 柔剣道場 : 深さ6cm、長さ240cm、幅70cm
- (F) 雨樋6 プール倉庫 : 深さ5cm、長さ150cm、幅60cm
- (G) 雨樋7 プール倉庫 : 深さ6cm、長さ370cm、幅200cm

深さ60cm、長さ400cm、幅120cm
