総合体育館

測定場所：総合体育館
 住所：増林二丁目33地内
 測定日時：平成25年2月28日（木曜）
 8時50分～10時40分
 天気：曇り

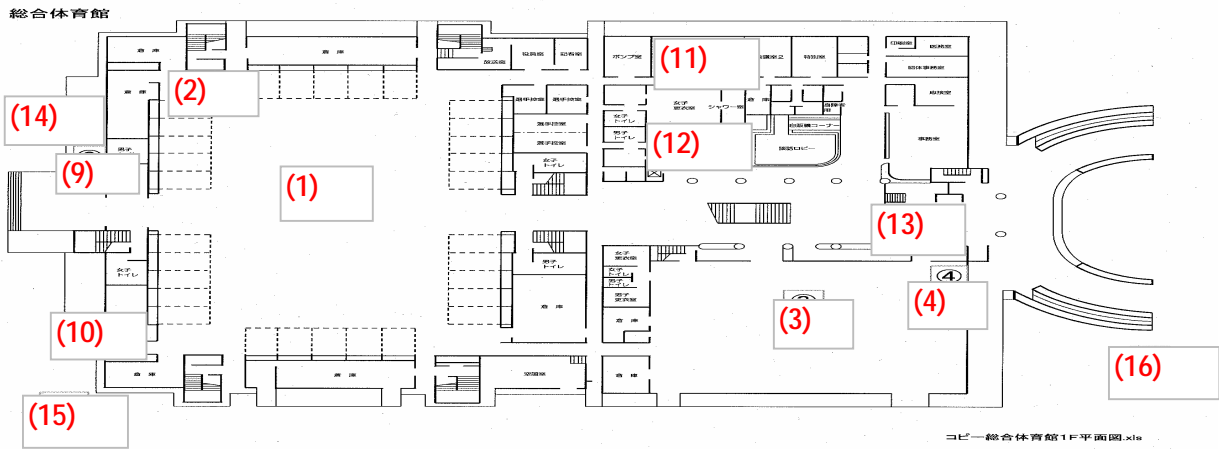
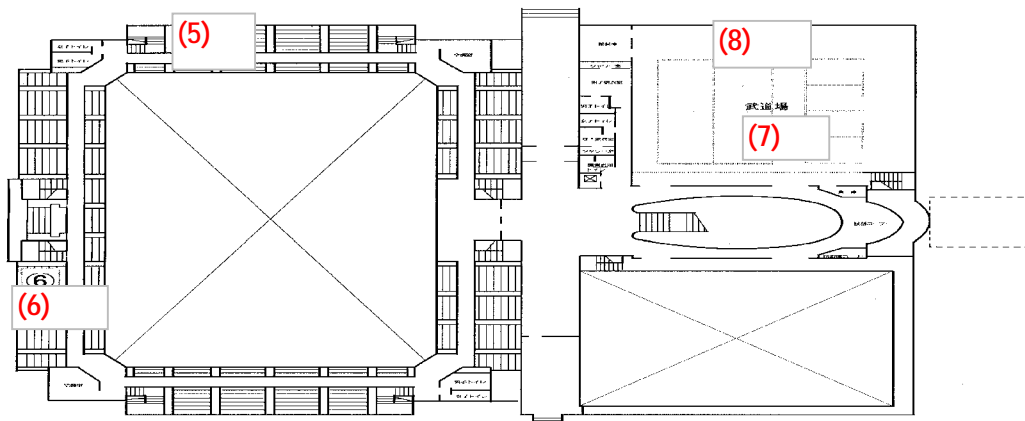
測定地点	測定結果 (マイクロシーベルトパーアワー)		
	地上5cm	地上50cm	地上1m
(1)第1体育室中央	0.06	0.06	0.06
(2)第1体育室角	0.06	0.06	0.06
(3)第2体育室中央	0.06	0.05	0.06
(4)第2体育室(非常口)角	0.07	0.07	0.07
(5)2階スタンド北側	0.06	0.07	0.07
(6)2階スタンド西側	0.06	0.06	0.06
(7)武道場中央	0.06	0.05	0.06
(8)武道場窓際	0.07	0.07	0.07
(9)雨水貯水槽(最初に溜まる)	0.07	0.07	0.07
(10)雨水貯水槽(トイレに送る)	0.08	0.07	0.06
(11)会議室1	0.09	0.08	0.09
(12)1階男子トイレ	0.09	0.09	0.08
(13)玄関中央	0.09	0.09	0.09
(14)外壁西側玄関横	0.11	0.12	0.11
(15)南西部落葉溜まり	0.08	0.08	0.07
(16)東側駐車場との境の排水溝	0.17	0.16	0.14
