# 川柳公園庭球場

測定場所：川柳公園庭球場  
 住所：川柳町四丁目15-1地内  
 測定日時：平成25年1月31日（木曜）  
 8時19分 ~ 8時58分  
 天気：晴れ

## 川柳テニスコート

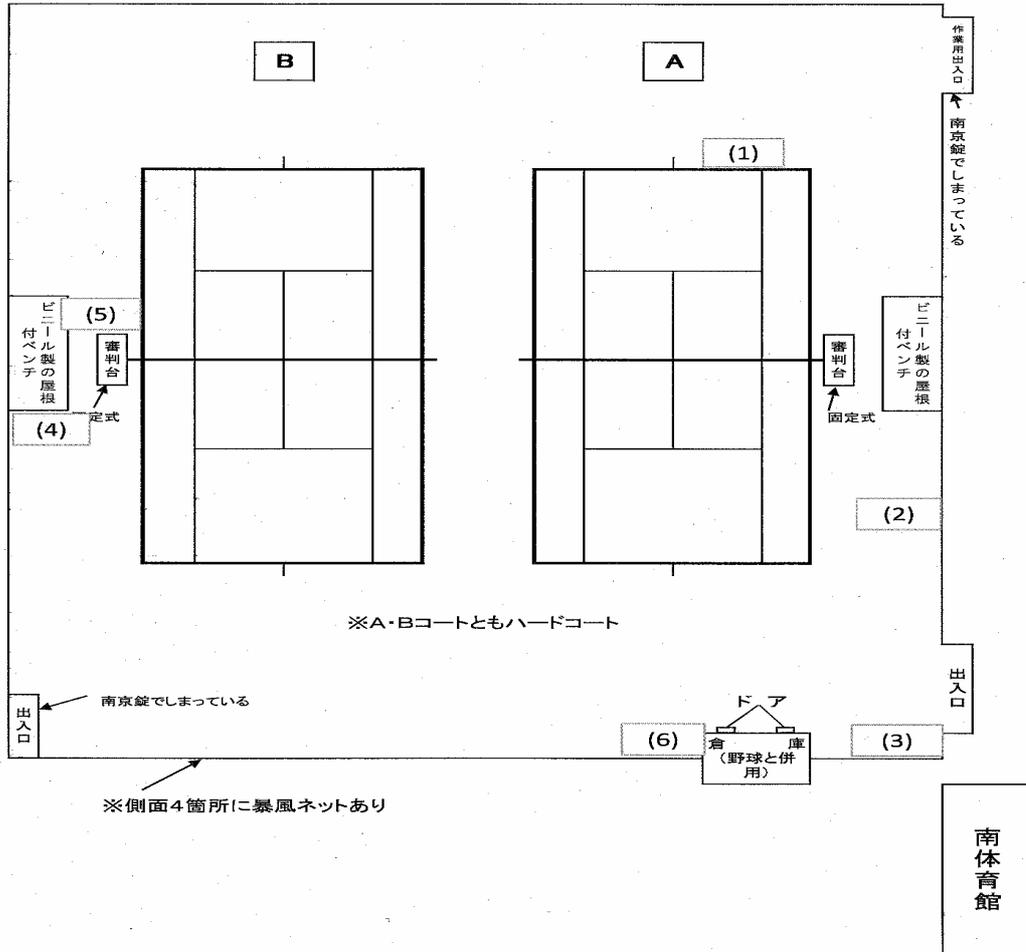
| 測定地点 | 測定結果<br>(マイクロシーベルトパーアワー) | | |
| | 地上5cm | 地上50cm | 地上1m |
| (1) コートベースライン付近 | 0.14 | 0.11 | 0.12 |
| (2) コートフェンス際 | 0.19 | 0.14 | 0.14 |
| (3) 側溝 | 0.32 | 0.17 | 0.13 |
| (4) ベンチ | 0.27 | 0.17 | 0.16 |
| (5) 審判台 | 0.17 | 0.12 | 0.11 |
| (6) 倉庫内 | 0.07 | 0.07 | 0.07 |
