大沢北小学校

測定場所：大沢北小学校

測定日時：平成25年2月8日（金曜）

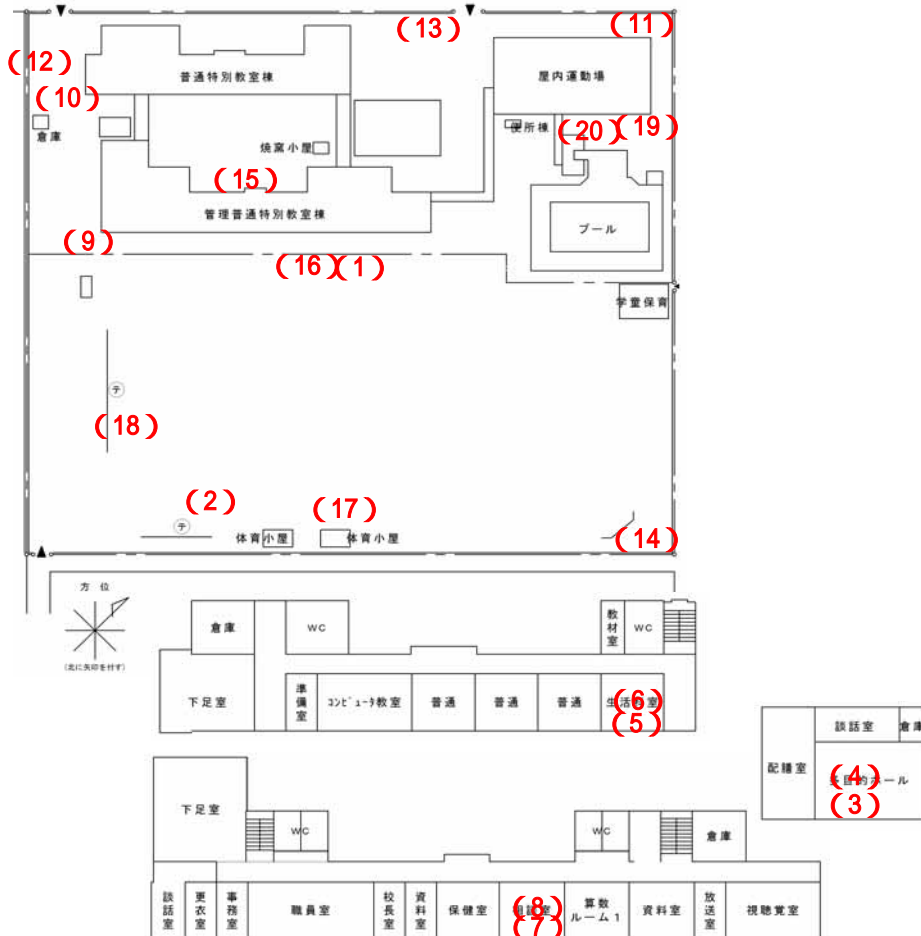
測定地点	測定結果 (マイクロシーベルトパーアワー)		
	地上5cm	地上50cm	地上1m
(1) 校庭	0.12	0.10	0.10
(2) 砂場	0.10	0.09	0.09
(3) 1階多目的室内A 窓際	0.07	0.07	0.06
(4) 1階多目的室内A 中央	0.06	0.06	0.06
(5) 1階生活科室内B 窓際	0.10	0.08	0.08
(6) 1階生活科室内B 中央	0.10	0.09	0.09
(7) 1階相談室内C 窓際	0.09	0.09	0.08
(8) 1階相談室内C 中央	0.10	0.09	0.09
(9) 雨樋A 校舎	0.19	0.11	0.09
(10) 雨樋B 校舎	0.13	0.09	0.09
(11) 雨樋C 屋内運動場	0.14	0.12	0.09
(12) 植物A	0.10	0.09	0.09
(13) 植物B	0.10	0.10	0.08
(14) 植物C (立木)	0.14	0.10	0.10
(15) 植物D (立木)	0.14	0.11	0.08
(16) 排水溝A	0.10	0.10	0.08
(17) 排水溝B	0.14	0.10	0.09
(18) 遊具(鉄棒)	0.12	0.11	0.10
(19) 除染土砂埋設場所	0.11	0.09	0.09
(20) プール小屋 雨樋	0.26	0.14	0.10
