弥栄小学校

測定場所：弥栄小学校
 住所：北川崎725番地
 測定日時：平成25年1月21日（月曜）
 13時45分～15時58分
 天気：晴れのち曇り

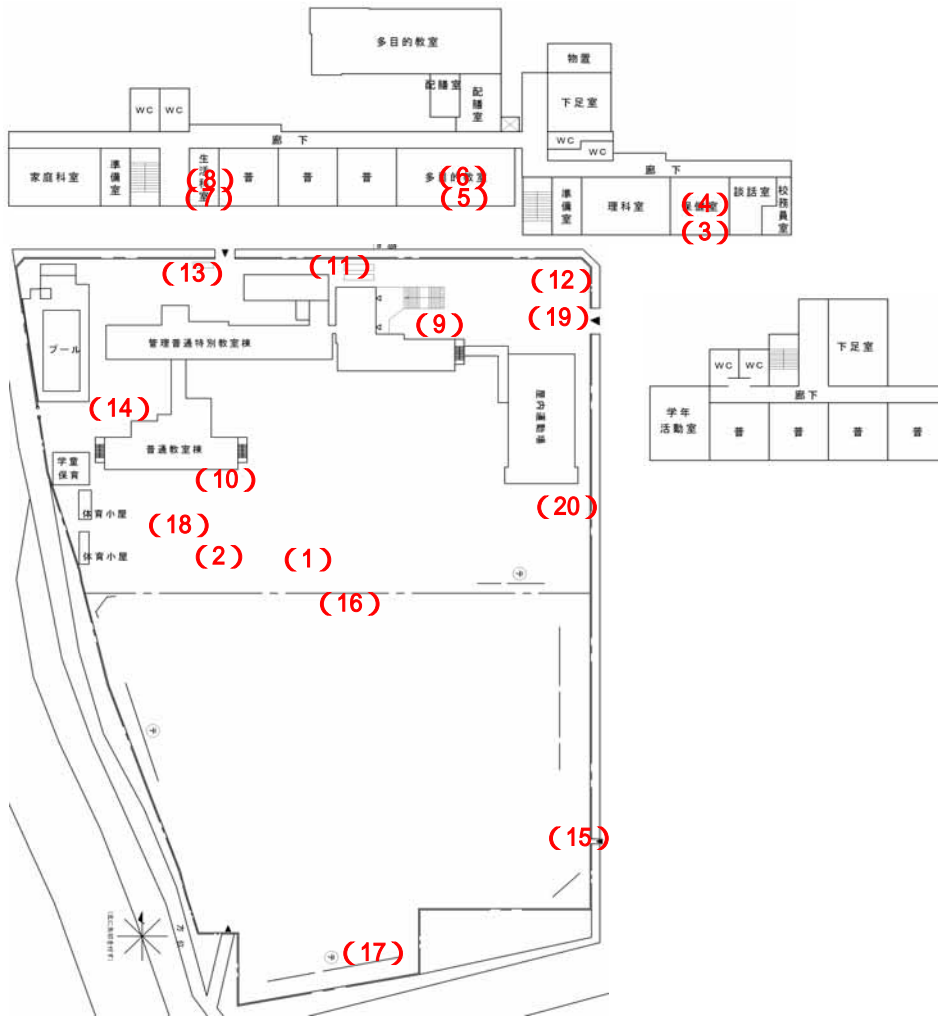
測定地点	測定結果 (マイクロシーベルトパーアワー)		
	地上5cm	地上50cm	地上1m
(1) 校庭	0.09	0.11	0.10
(2) 砂場	0.09	0.08	0.09
(3) 1階保健室内A 窓際	0.09	0.10	0.09
(4) 1階保健室内A 中央	0.11	0.11	0.10
(5) 1階多目的室内B 窓際	0.10	0.09	0.09
(6) 1階多目的室内B 中央	0.09	0.10	0.11
(7) 1階生活科室内C 窓際	0.10	0.10	0.09
(8) 1階生活科室内C 中央	0.10	0.09	0.08
(9) 雨樋A 校舎	0.10	0.11	0.09
(10) 雨樋B 校舎	0.07	0.08	0.07
(11) 雨樋C 他棟	0.11	0.10	0.08
(12) 植物A	0.11	0.08	0.09
(13) 植物B	0.08	0.09	0.08
(14) 植物C (植栽)	0.11	0.09	0.10
(15) 植物D (植栽)	0.11	0.11	0.11
(16) 排水溝A	0.11	0.10	0.10
(17) 排水溝B	0.08	0.08	0.09
(18) 遊具 (鉄棒)	0.09	0.09	0.10
(19) 正門前	0.07	0.06	0.06
(20) 残土盛土	0.23	0.18	0.14
