栄進中学校

測定場所：栄進中学校

測定日時：平成25年2月8日（金曜）

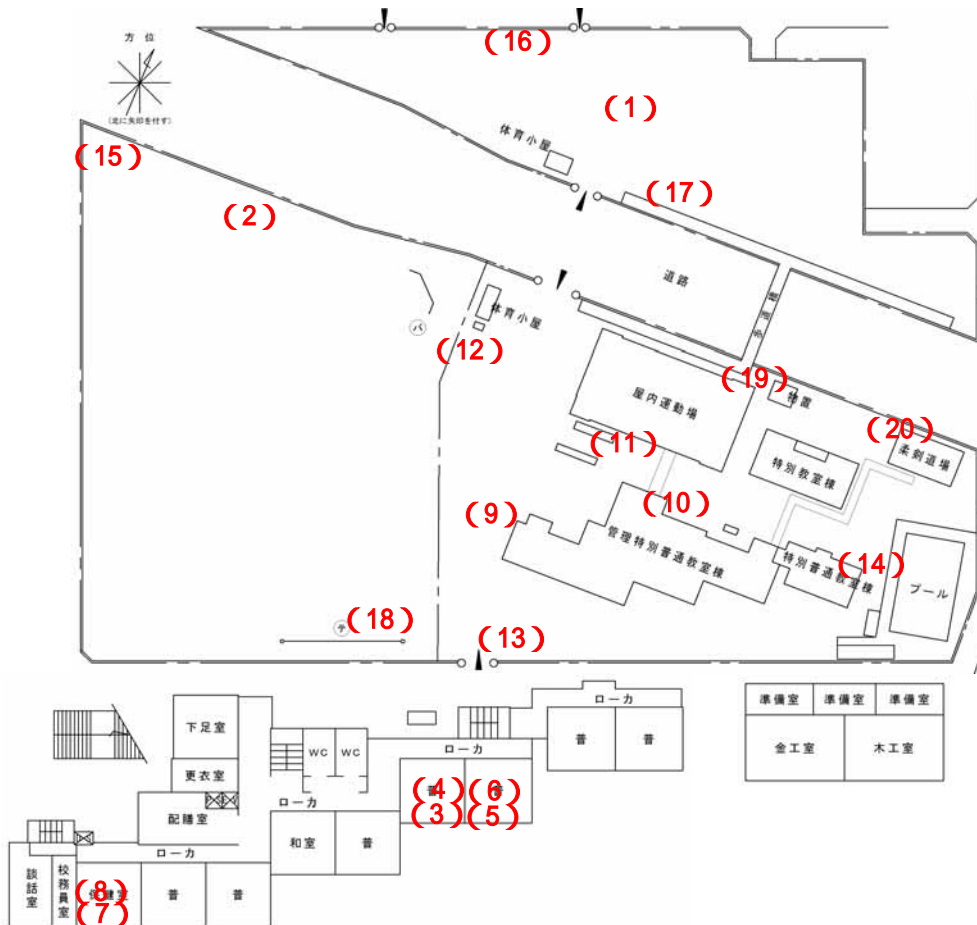
測定地点	測定結果 (マイクロシーベルトパーアワー)		
	地上5cm	地上50cm	地上1m
(1) 校庭	0.12	0.11	0.09
(2) 砂場	0.09	0.08	0.08
(3) 1階1年4組室内A 窓際	0.10	0.09	0.09
(4) 1階1年4組室内A 中央	0.09	0.09	0.08
(5) 1階1年5組室内B 窓際	0.10	0.10	0.09
(6) 1階1年5組室内B 中央	0.09	0.09	0.09
(7) 1階保健室内C 窓際	0.09	0.09	0.08
(8) 1階保健室内C 中央	0.10	0.10	0.09
(9) 雨樋A 校舎	0.11	0.09	0.08
(10) 雨樋B 校舎	0.29	0.16	0.12
(11) 雨樋C 屋内運動場	0.41	0.12	0.10
(12) 植物A	0.09	0.08	0.08
(13) 植物B	0.10	0.10	0.09
(14) 植物C (立木)	0.17	0.12	0.10
(15) 植物D (立木)	0.11	0.10	0.09
(16) 排水溝A	0.12	0.11	0.10
(17) 排水溝B	0.12	0.11	0.10
(18) 遊具(鉄棒)	0.10	0.09	0.09
(19) 除染土砂埋設場所	0.12	0.11	0.09
(20) 雨樋 柔剣道場	0.75	0.18	0.13
