測定場所：蒲生小学校
 住所：蒲生旭町1番84号
 測定日時：平成24年7月11日（水曜）
 13時10分～14時55分
 天気：晴れ

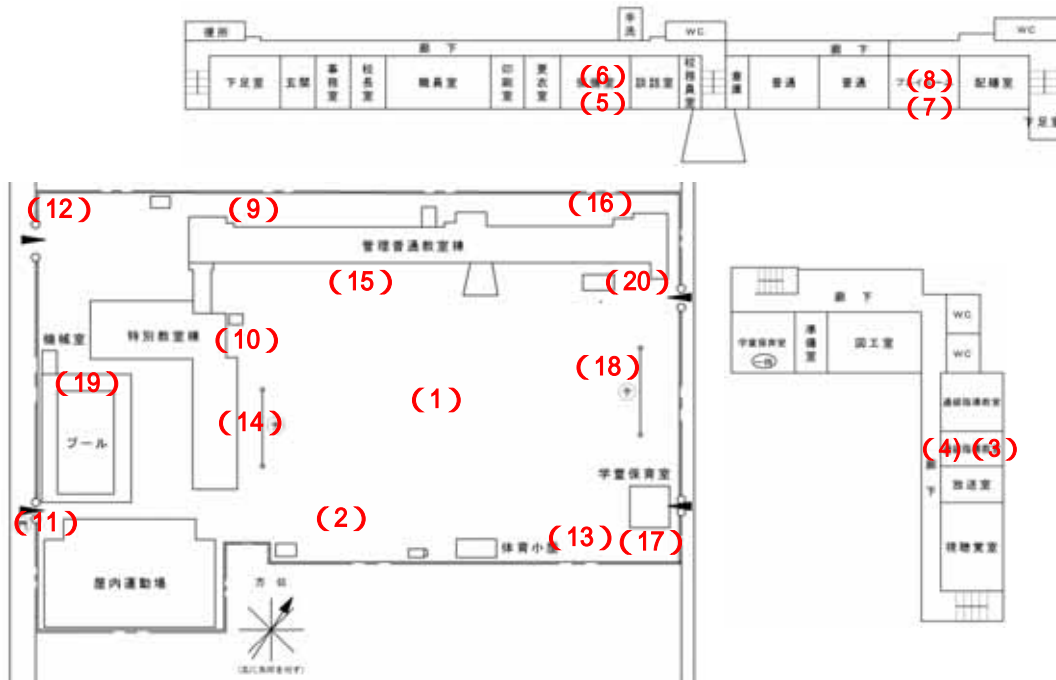
測定地点	測定結果 (マイクロシーベルトパーアワー)		
	地上5cm	地上50cm	地上1m
(1) 校庭	0.09	0.10	0.10
(2) 砂場	0.08	0.09	0.09
(3) 1階きらりA 窓際	0.10	0.08	0.08
(4) 1階きらりA 中央	0.09	0.09	0.10
(5) 1階保健室B 窓際	0.08	0.08	0.08
(6) 1階保健室B 中央	0.09	0.08	0.07
(7) 1階1年プレイルーム 窓際	0.06	0.06	0.06
(8) 1階1年プレイルーム 中央	0.07	0.06	0.07
(9) 雨樋A 校舎	0.34	0.16	0.10
(10) 雨樋B 校舎	0.16	0.11	0.09
(11) 雨樋C 屋内運動場	0.10	0.07	0.08
(12) 植物A	0.09	0.09	0.08
(13) 植物B	0.12	0.10	0.09
(14) 植物C(特別教室棟横)	0.17	0.12	0.11
(15) 植物D(掲揚台付近)	0.12	0.11	0.09
(16) 排水溝A	0.20	0.12	0.10
(17) 排水溝B	0.15	0.13	0.12
(18) 遊具(鉄棒)	0.15	0.13	0.12
(19) プールデッキ	0.11	0.10	0.11
(20) 給食搬入口	0.16	0.11	0.09
