測定場所：大相模小学校
 住所：大成町二丁目1番地
 測定日時：平成24年7月6日（金曜）
 12時52分～14時42分
 天気：曇り

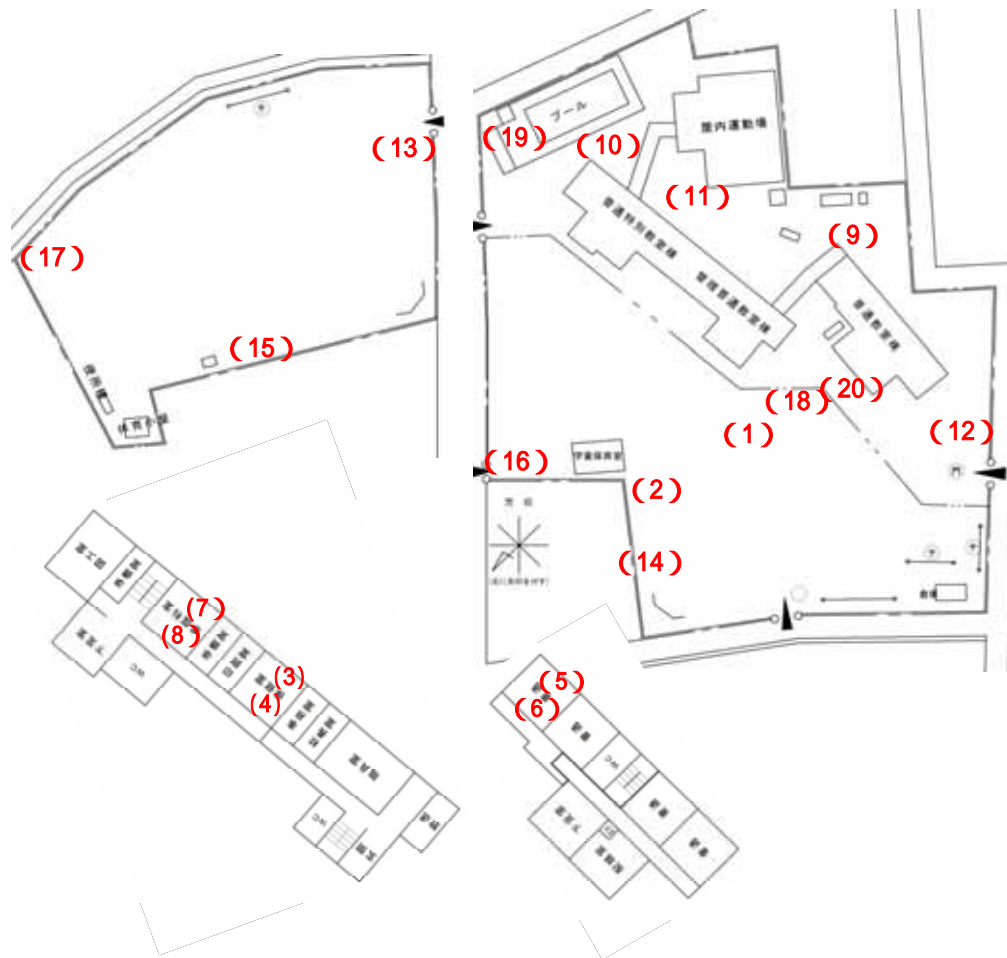
測定地点	測定結果 (マイクロシーベルトパーアワー)		
	地上5cm	地上50cm	地上1m
(1) 校庭	0.09	0.09	0.09
(2) 砂場	0.10	0.10	0.10
(3) 1階保健室A 窓際	0.09	0.07	0.08
(4) 1階保健室A 中央	0.09	0.10	0.09
(5) 1階学習C B 窓際	0.08	0.09	0.08
(6) 1階学習C B 中央	0.09	0.08	0.08
(7) 1階家庭科室C 窓際	0.10	0.09	0.08
(8) 1階家庭科室C 中央	0.10	0.09	0.09
(9) 雨樋A 校舎	0.18	0.11	0.10
(10) 雨樋B 校舎	0.83	0.27	0.17
(11) 雨樋C 屋内運動場	0.08	0.08	0.08
(12) 植物A	0.09	0.08	0.08
(13) 植物B	0.09	0.08	0.09
(14) 植物C (立木)	0.08	0.08	0.08
(15) 植物D (立木)	0.14	0.12	0.12
(16) 排水溝A	0.08	0.10	0.07
(17) 排水溝B	0.12	0.12	0.11
(18) 遊具 (鉄棒)	0.09	0.09	0.09
(19) プールデッキ	0.07	0.07	0.08
(20) 児童昇降口	0.09	0.09	0.09
