測定場所：光陽中学校
 住所：川柳町一丁目498番地
 測定日時：平成24年7月19日（木曜）
 13時10分～15時10分
 天気：晴れ

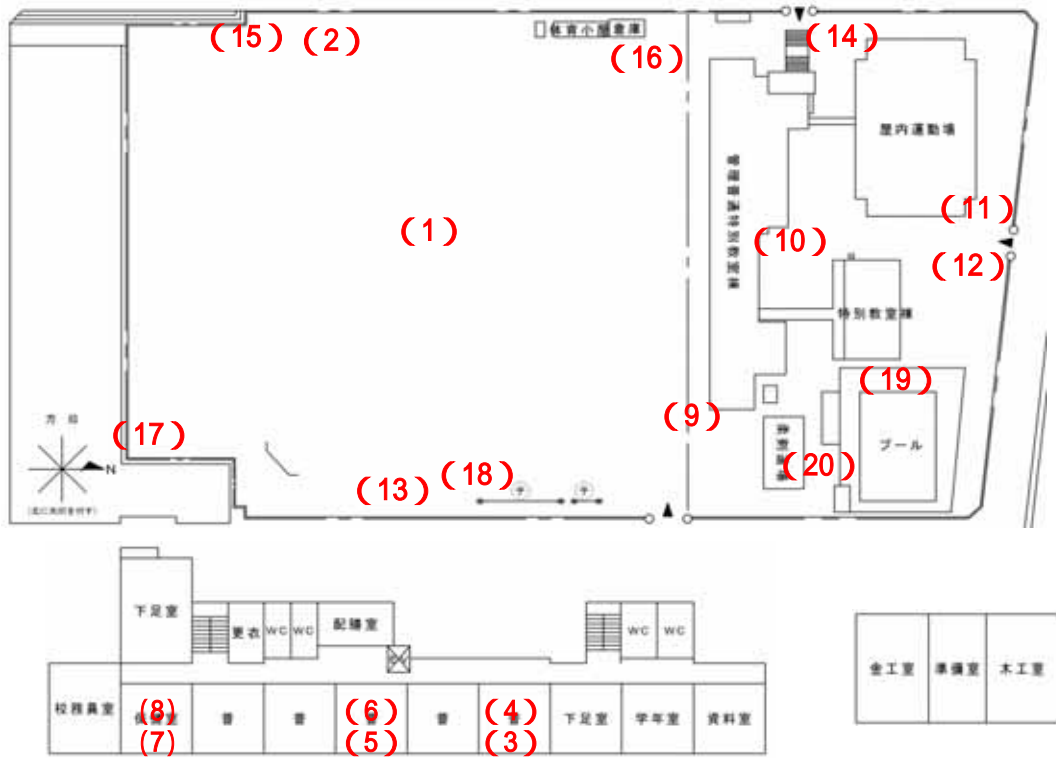
測定地点	測定結果 (マイクロシーベルトパーアワー)		
	地上5cm	地上50cm	地上1m
(1) 校庭	0.11	0.12	0.13
(2) 砂場	0.13	0.11	0.12
(3) 1階3-5教室A 窓際	0.09	0.09	0.09
(4) 1階3-5教室A 中央	0.09	0.10	0.10
(5) 1階3-3教室B 窓際	0.09	0.09	0.09
(6) 1階3-3教室B 中央	0.09	0.08	0.08
(7) 1階保健室C 窓際	0.09	0.08	0.09
(8) 1階保健室C 中央	0.08	0.08	0.08
(9) 雨樋A 校舎	0.10	0.10	0.08
(10) 雨樋B 校舎	0.34	0.12	0.10
(11) 雨樋C 屋内運動場	0.13	0.11	0.09
(12) 植物A	0.10	0.10	0.08
(13) 植物B	0.16	0.14	0.12
(14) 植物C (校歌碑横)	0.10	0.10	0.08
(15) 植物D (テニスコート西側)	0.14	0.11	0.12
(16) 排水溝A	0.17	0.13	0.12
(17) 排水溝B	0.15	0.13	0.11
(18) 遊具 (鉄棒)	0.13	0.13	0.11
(19) プールデッキ	0.10	0.07	0.07
(20) 雨樋 柔剣道場	1.24	0.35	0.20
