大相模保育所

測定場所：大相模保育所

測定日時：平成24年12月11日（火曜）

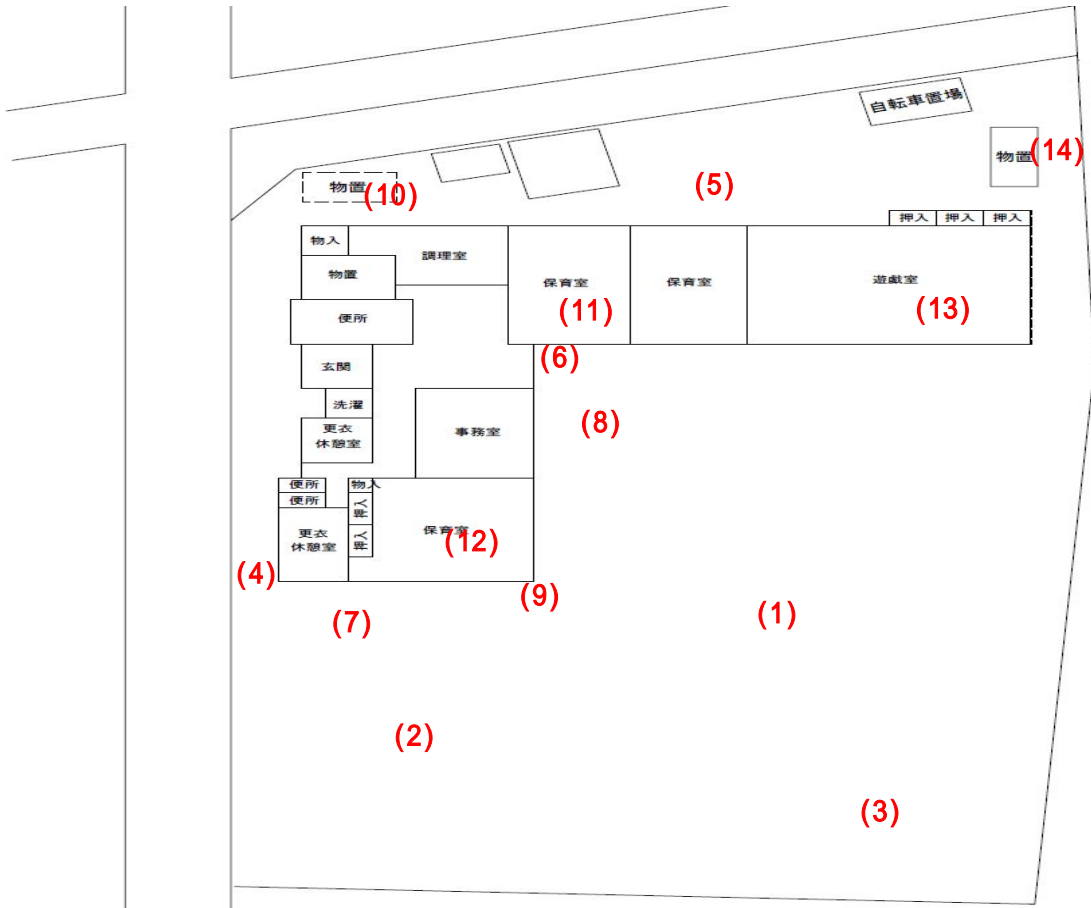
測定地点	測定結果 (マイクロシーベルトパーアワー)		
	地上5cm	地上50cm	地上1m
(1) 園庭	0.10	0.09	0.08
(2) 砂場	0.09	0.08	0.09
(3) 遊具	0.08	0.08	0.08
(4) 雨樋A	0.20	0.11	0.10
(5) 雨樋B	0.54	0.14	0.09
(6) 雨樋C	0.10	0.08	0.08
(7) 植物A	0.10	0.09	0.07
(8) 植物B	0.09	0.09	0.08
(9) 排水溝A	0.11	0.08	0.08
(10) 排水溝B	0.11	0.08	0.07
(11) 保育室(3歳児)	0.07	0.07	0.07
(12) 保育室(5歳児)	0.05	0.06	0.07
(13) 遊戯室(ホール)	0.06	0.05	0.07
(14) 除染土壌埋設場所	0.10	0.08	0.08
