増林小学校

測定場所：増林小学校

測定日時：平成24年10月26日（金曜）

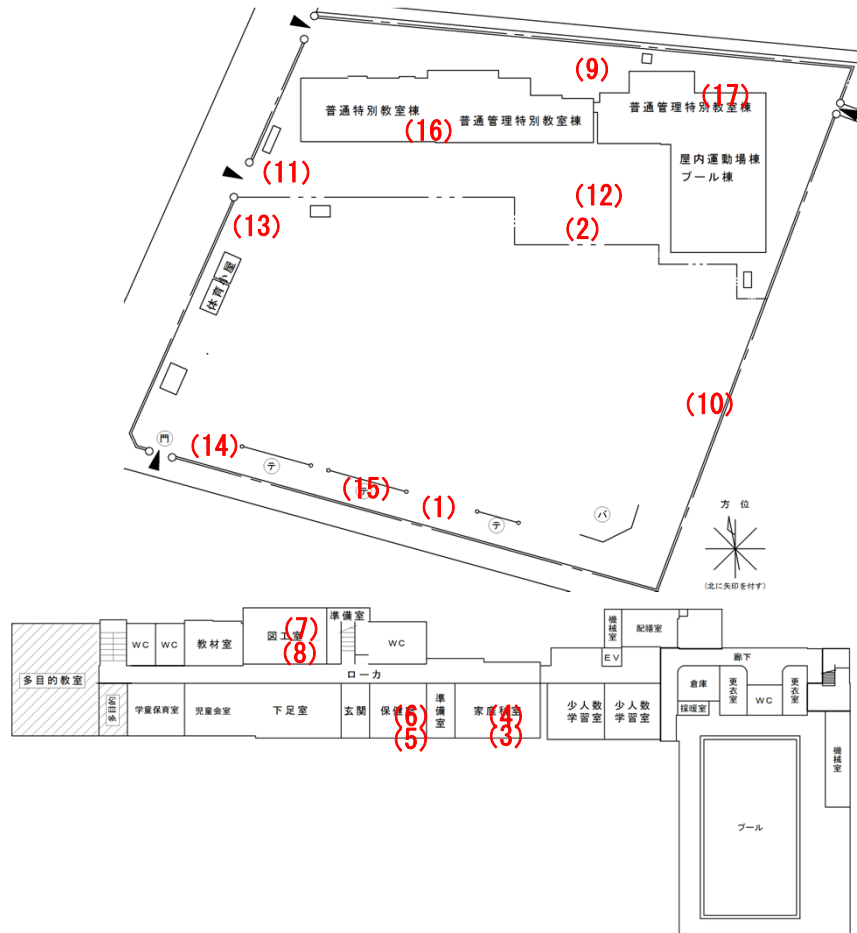
【校庭等】

測定地点	測定結果 (マイクロシーベルトパーアワー)		
	地上5cm	地上50cm	地上1m
(1) 校庭	0.13	0.13	0.11
(2) 砂場	0.07	0.08	0.08
(3) 1階家庭科室A 窓際	0.08	0.09	0.08
(4) 1階家庭科室A 中央	0.08	0.08	0.08
(5) 1階保健室B 窓際	0.08	0.09	0.07
(6) 1階保健室B 中央	0.08	0.09	0.08
(7) 1階図工室C 窓際	0.08	0.08	0.08
(8) 1階図工室C 中央	0.08	0.08	0.08
(9) 植物A	0.09	0.09	0.09
(10) 植物B	0.08	0.09	0.10
(11) 植物C（正門横立木）	0.11	0.11	0.09
(12) 植物D（中庭シーソー前）	0.26	0.13	0.13
(13) 排水溝A	0.15	0.13	0.12
(14) 排水溝B	0.16	0.13	0.11
(15) 遊具（すべり台）	0.15	0.12	0.12
(16) 下足室	0.11	0.10	0.10
(17) 給食搬入口付近	0.19	0.13	0.10

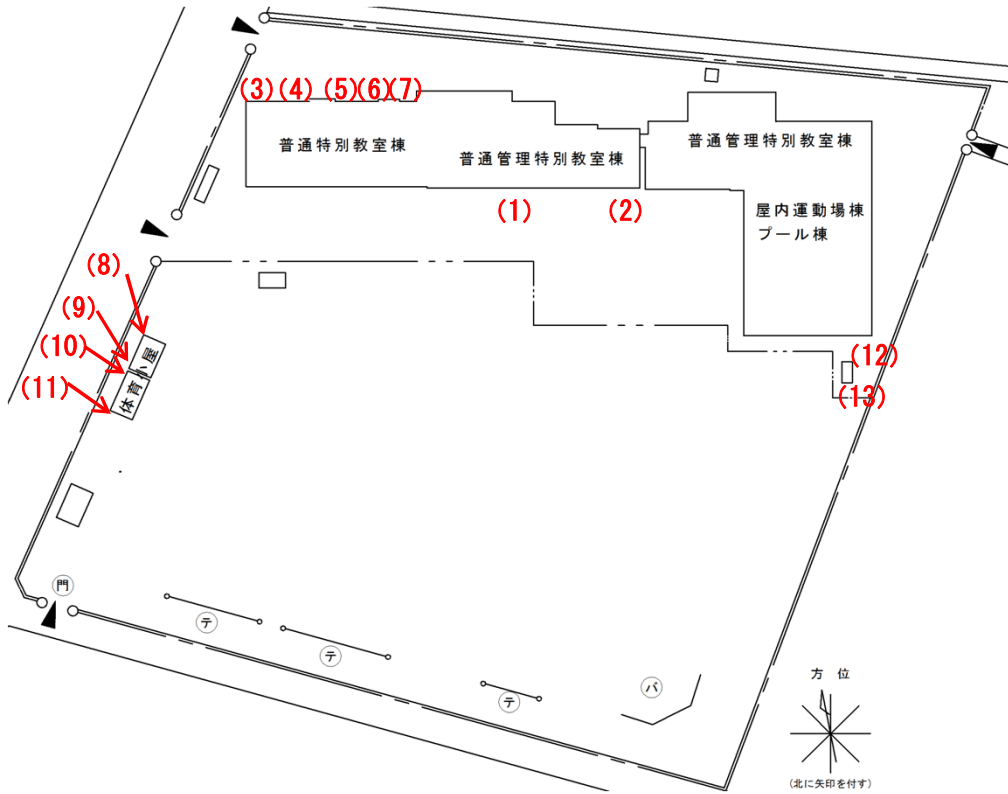
【雨樋】

測定地点	測定結果 (マイクロシーベルトパーアワー)		
	地上5cm	地上50cm	地上1m
(1) 雨樋1 校舎	0.14	0.11	0.10
(2) 雨樋2 校舎	0.07	0.07	0.08
(3) 雨樋3 校舎	0.09	0.09	0.08
(4) 雨樋4 校舎	0.10	0.08	0.09
(5) 雨樋5 校舎	0.10	0.09	0.09
(6) 雨樋6 校舎	0.15	0.10	0.08
(7) 雨樋7 校舎	0.19	0.13	0.10
(8) 雨樋8 他棟	0.16	0.09	0.07
(9) 雨樋9 他棟	0.11	0.09	0.08
(10) 雨樋10 他棟	0.21	0.11	0.10
(11) 雨樋11 他棟	0.47	0.17	0.12
(12) 雨樋12 他棟	0.12	0.09	0.09
(13) 雨樋13 他棟	0.16	0.10	0.08
