北中学校

測定場所：北中学校

測定日時：平成24年11月26日(月曜) 9時24分 ~ 11時28分 【校庭等】

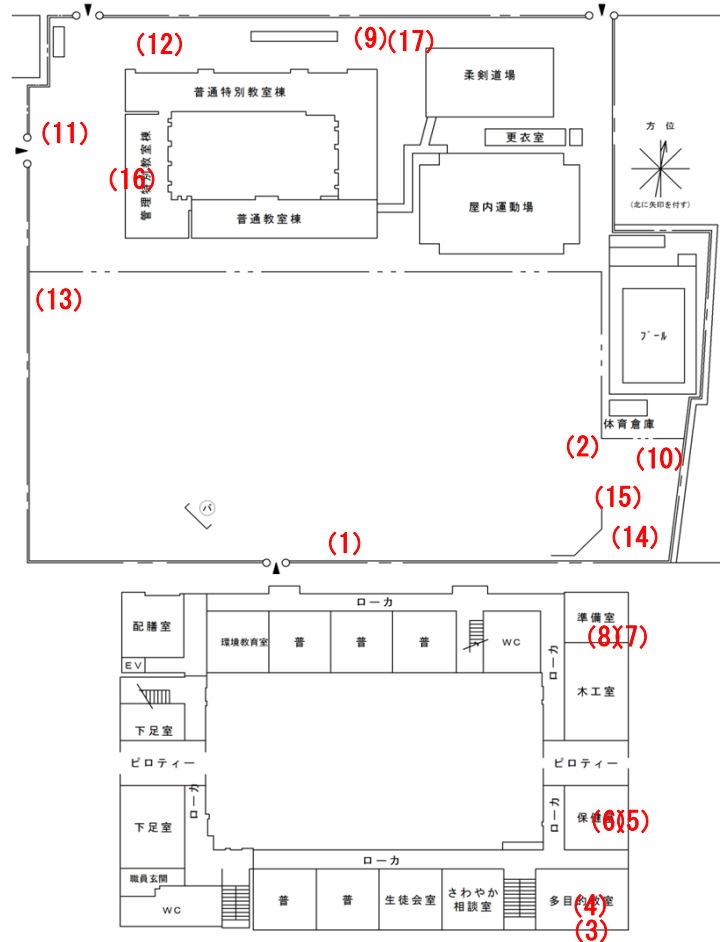
【校庭等】

測定地点	測定結果 (マイクロシーベルトパーアワー)		
	地上5cm	地上50cm	地上1m
(1) 校庭	0.15	0.14	0.14
(2) 砂場	0.09	0.09	0.08
(3) 1階多目的室A 窓際	0.09	0.09	0.08
(4) 1階多目的室A 中央	0.10	0.10	0.09
(5) 1階保健室B 窓際	0.07	0.08	0.08
(6) 1階保健室B 中央	0.08	0.08	0.08
(7) 1階木工準備室C 窓際	0.08	0.08	0.07
(8) 1階木工準備室C 中央	0.09	0.09	0.09
(9) 植物A	0.18	0.13	0.14
(10) 植物B	0.12	0.09	0.08
(11) 植物C (植栽)	0.45	0.18	0.12
(12) 植物D (植栽)	0.24	0.14	0.13
(13) 排水溝A	0.09	0.09	0.10
(14) 排水溝B	0.07	0.08	0.10
(15) 遊具 (鉄棒)	0.13	0.12	0.13
(16) 下足室	0.09	0.09	0.08
(17) 盛土	0.62	0.18	0.13

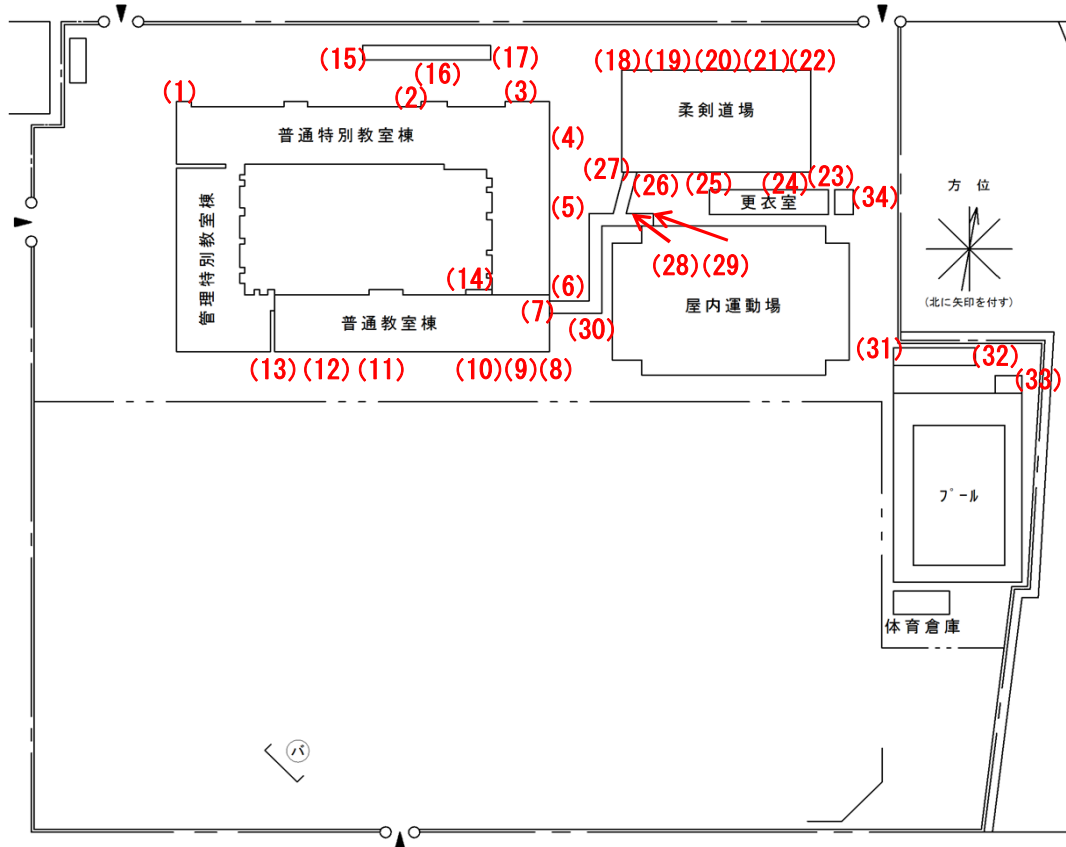
【雨樋】

測定地点	測定結果 (マイクロシーベルトパーアワー)		
	地上5cm	地上50cm	地上1m
(1) 雨樋 1 校舎	0.07	0.08	0.07
(2) 雨樋 2 校舎	0.09	0.09	0.08
(3) 雨樋 3 校舎	0.13	0.08	0.09
(4) 雨樋 4 校舎	0.07	0.09	0.08
(5) 雨樋 5 校舎	0.12	0.12	0.10
(6) 雨樋 6 校舎	0.07	0.08	0.10
(7) 雨樋 7 校舎	0.23	0.11	0.10
(8) 雨樋 8 校舎	0.18	0.13	0.09
(9) 雨樋 9 校舎	0.44	0.17	0.12
(10) 雨樋 10 校舎	0.54	0.17	0.14
(11) 雨樋 11 校舎	1.11	0.24	0.15
(12) 雨樋 12 校舎	0.40	0.15	0.12
(13) 雨樋 13 校舎	0.23	0.12	0.10
(14) 雨樋 14 校舎	0.10	0.09	0.08
(15) 雨樋 15 他棟	0.16	0.11	0.10
(16) 雨樋 16 他棟	0.11	0.09	0.08
(17) 雨樋 17 他棟	0.51	0.16	0.12
(18) 雨樋 18 他棟	0.24	0.12	0.10
(19) 雨樋 19 他棟	0.29	0.15	0.09
(20) 雨樋 20 他棟	0.42	0.15	0.10
(21) 雨樋 21 他棟	0.35	0.18	0.12
(22) 雨樋 22 他棟	0.29	0.14	0.10
(23) 雨樋 23 他棟	0.14	0.09	0.09
(24) 雨樋 24 他棟	0.32	0.12	0.08

測定地点	測定結果 (マイクロシーベルトパーアワー)		
	地上5cm	地上50cm	地上1m
(25) 雨樋25 他棟	0.27	0.17	0.12
(26) 雨樋26 他棟	0.15	0.11	0.09
(27) 雨樋27 他棟	0.14	0.13	0.10
(28) 雨樋28 他棟	0.17	0.11	0.11
(29) 雨樋29 他棟	0.56	0.15	0.11
(30) 雨樋30 他棟	0.24	0.11	0.09
(31) 雨樋31 他棟	0.21	0.11	0.08
(32) 雨樋32 他棟	0.34	0.14	0.09
(33) 雨樋33 他棟	0.12	0.10	0.10
(34) 雨樋34 他棟	0.12	0.08	0.08
