南中学校

測定場所：南中学校

測定日時：平成25年1月25日（金曜）

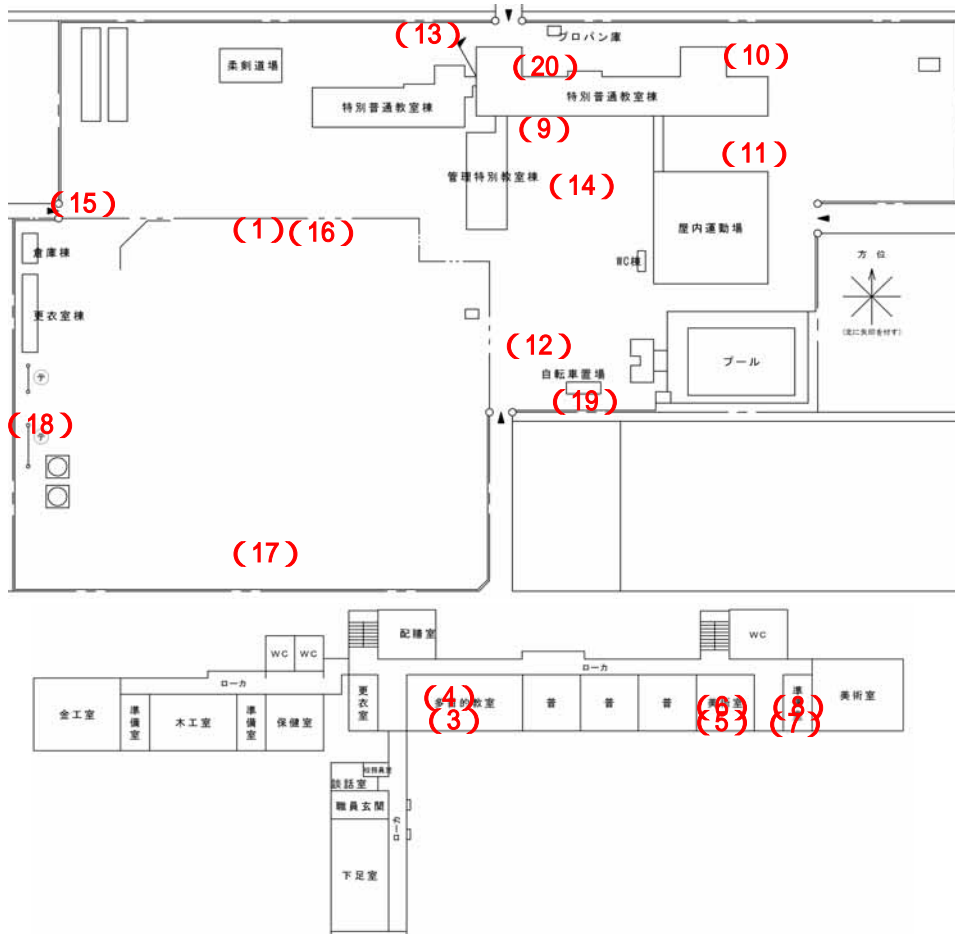
測定地点	測定結果 (マイクロシーベルトパーアワー)		
	地上5cm	地上50cm	地上1m
(1) 校庭	0.12	0.10	0.10
(2) 砂場	該当なし		
(3) 1階多目的室内A 窓際	0.10	0.08	0.08
(4) 1階多目的室内A 中央	0.10	0.09	0.09
(5) 1階美術室内B 窓際	0.09	0.08	0.08
(6) 1階美術室内B 中央	0.09	0.09	0.08
(7) 1階美術準備室内C 窓際	0.09	0.08	0.07
(8) 1階美術準備室内C 中央	0.10	0.09	0.08
(9) 雨樋A 校舎	0.20	0.16	0.15
(10) 雨樋B 校舎	0.14	0.14	0.12
(11) 雨樋C 屋内運動場	0.13	0.11	0.11
(12) 植物A	0.12	0.11	0.10
(13) 植物B	0.11	0.10	0.09
(14) 植物C (花壇)	0.15	0.11	0.10
(15) 植物D (植栽)	0.15	0.12	0.10
(16) 排水溝A	0.10	0.09	0.08
(17) 排水溝B	0.12	0.10	0.10
(18) 遊具 (鉄棒)	0.17	0.12	0.11
(19) 除染土砂埋設場所	0.14	0.10	0.10
(20) 給食搬入スロープ	0.25	0.16	0.12
