電動アシスト自転車用 バッテリーパック品番とロット記号の確認方法

リコール
社告
バナニシク電動アシスト自転車用
バッテリー交換のお知らせ

パナソニックからのお詫びとお願ひです

パナソニック「電動アシスト自転車用バッテリー」 2012年(平成24年)12月製～2013年(平成25年)4月製の 対象バッテリーを無料にて交換させていただきます

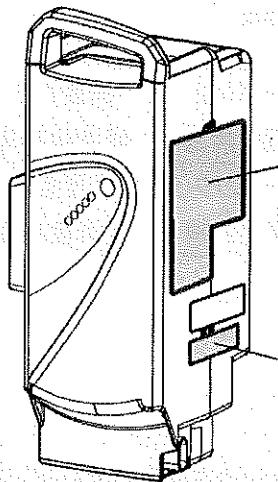
① バッテリーパック品番を確認してください

ご注意:バッテリーパック品番とロット記号をご確認いただき、両方とも下記の一覧に該当する場合が対象品となります

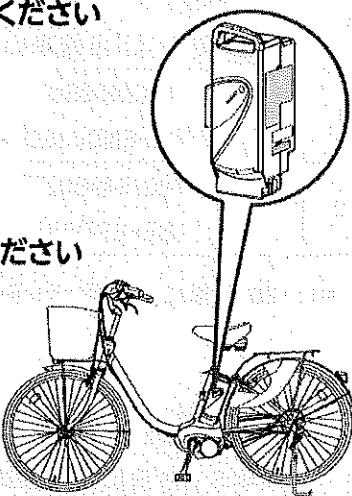
② ロット記号(左から4桁)を確認してください

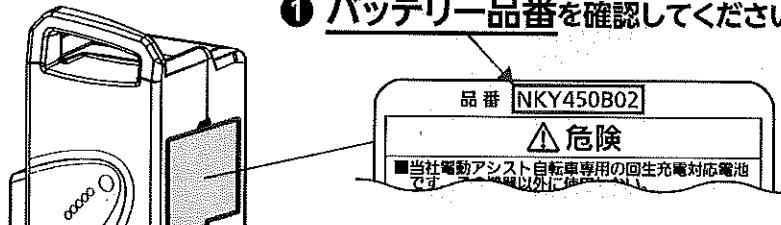
① バッテリー品番を確認してください

ご注意:バッテリー品番とロット記号をご確認いただき、両方とも下記の一覧に該当する場合が対象品となります

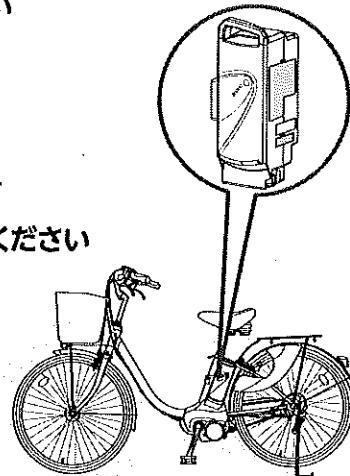
② ロット記号(左から4桁)を確認してください
