測定場所：大袋北小学校

測定日時：平成23年11月24日(木)～平成23年11月29日(火)

(9)再測定、他雨樋等確認

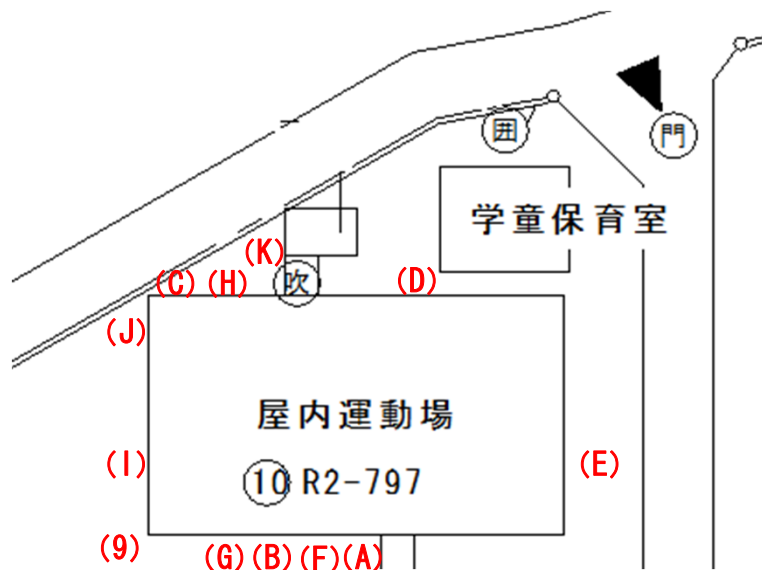
測定地点	測定結果 (マイクロシーベルトパーアワー)		
	地上5cm	地上50cm	地上1m
(9) 雨樋C 屋内運動場	1.11	0.24	0.16
(A) 雨樋D 屋内運動場	0.10	0.09	0.10
(B) 雨樋E 屋内運動場	0.11	0.11	0.11
(C) 雨樋F 屋内運動場	1.19	0.26	0.17
(D) 雨樋G 屋内運動場	0.17	0.13	0.10
(E) 雨樋H 屋内運動場	0.18	0.11	0.09
(F) U字溝A 継ぎ目 屋内運動場	1.19	0.20	0.15
(G) U字溝B 継ぎ目 屋内運動場	1.01	0.20	0.13
(H) U字溝C 継ぎ目 屋内運動場	1.05	0.20	0.11
(I) 排水枡A 屋内運動場	0.15	0.10	0.10
(J) 排水枡B 屋内運動場	0.15	0.15	0.14

測定地点	測定結果 (マイクロシーベルトパーアワー)		
	地上5cm	地上50cm	地上1m
(9) 雨樋C 屋内運動場	1.02	0.28	0.17
(C) 雨樋F 屋内運動場	1.22	0.25	0.16
(F) U字溝A 継ぎ目 屋内運動場	1.16	0.21	0.14
(G) U字溝B 継ぎ目 屋内運動場	0.99	0.21	0.14
(H) U字溝C 継ぎ目 屋内運動場	1.07	0.18	0.13
(K) 埋設場所	0.11	0.11	0.10

測定地点	測定結果 (マイクロシーベルトパーアワー)		
	地上5cm	地上50cm	地上1m
(9) 雨樋C 屋内運動場	0.14	0.13	0.13
(C) 雨樋F 屋内運動場	0.12	0.16	0.12
(F) U字溝A 継ぎ目 屋内運動場	0.11	0.10	0.10
(G) U字溝B 継ぎ目 屋内運動場	0.09	0.11	0.11
(H) U字溝C 継ぎ目 屋内運動場	0.11	0.09	0.10
(K) 埋設場所	0.07	0.08	0.09

11/24 (9)再測定、他雨樋等を確認して、除染範囲を確認。

11/25 U字溝及び排水枡を清掃、高圧洗浄を行う。

11/28 U字溝の撤去及び下の土砂を除去。
埋設場所に除去した土砂をビニール袋を2重にし、土のう袋に詰め埋設。

11/29 U字溝の新設。再測定。

- (9) 雨樋C : 深さ10cm、長さ120cm、幅95cm
- (C) 雨樋F : 深さ10cm、長さ120cm、幅95cm
- (F) U字溝A 継ぎ目 : 深さ10cm、長さ120cm、幅35cm
- (G) U字溝B 継ぎ目 : 深さ10cm、長さ120cm、幅35cm
- (H) U字溝C 継ぎ目 : 深さ10cm、長さ120cm、幅35cm

深さ150cm、長さ170cm、幅150cm
