測定場所：蒲生第二小学校

測定日時：平成25年3月5日（火曜）委託業者測定

平成25年3月26日（火曜）除染

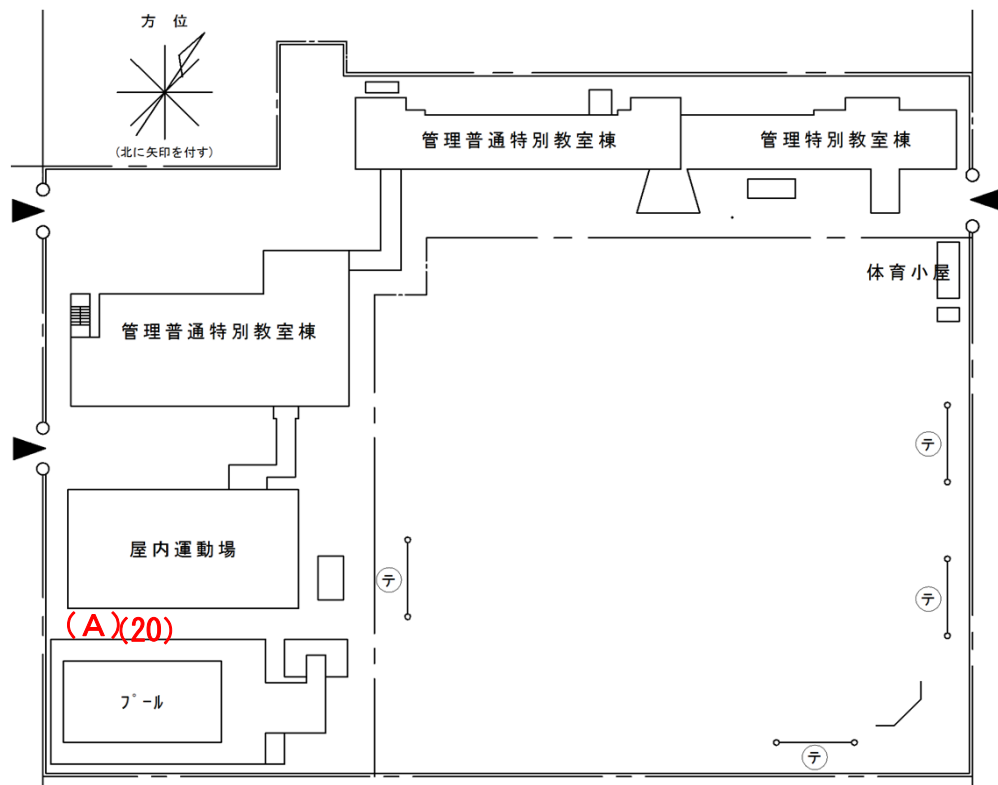
| 測定地点 | 測定結果<br>(マイクロシーベルトパーアワー) | | |
|---|---|---|---|
| (20) 排水溝残土 | 1.74 | 0.31 | 0.15 |

| 測定地点 | 測定結果<br>(マイクロシーベルトパーアワー) | | |
|---|---|---|---|
| (20) 排水溝残土 | 1.76 | 0.38 | 0.18 |

| 測定地点 | 測定結果<br>(マイクロシーベルトパーアワー) | | |
|---|---|---|---|
| (20) 排水溝残土 | 1.78 | 0.39 | 0.19 |
| (A) 埋設場所 | 0.11 | 0.10 | 0.09 |

| 測定地点 | 測定結果<br>(マイクロシーベルトパーアワー) | | |
|---|---|---|---|
| (20) 排水溝残土 | 0.19 | 0.15 | 0.11 |
| (A) 埋設場所 | 0.11 | 0.11 | 0.09 |

3/5 (20) 再測定、除染範囲を確認。

3/26 (20) 周辺の土砂を除去。

埋設場所に、除去した土砂をビニール袋を2重にし、土のう袋に詰め、遮水シートに包み埋設。

(20) 排水溝残土 : 深さ20cm、長さ50cm、幅30cm

深さ60cm、長さ100cm、幅100cm
