測定場所：大相模小学校  
 住所：大成町二丁目1番地  
 測定日時：平成24年7月6日（金曜）委託業者測定  
 平成24年7月10日（火曜）再測定 9時28分～10時43分  
 平成24年7月11日（水曜）除染 9時06分～11時25分  
 天気：6日（晴れ）、10日（晴れ）、11日（晴れ）

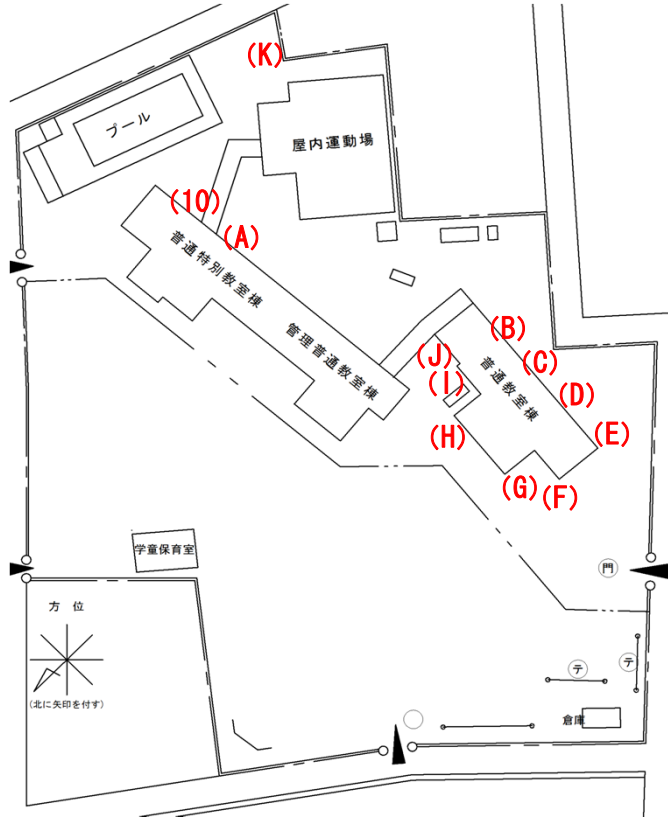
測定地点	測定結果 (マイクロシーベルトパーアワー)		
	地上5cm	地上50cm	地上1m
(10) 雨樋B 校舎	1.12	0.31	0.17
(A) 雨樋1 校舎	1.17	0.34	0.18
(B) 雨樋2 校舎	0.08	0.08	0.06
(C) 雨樋3 校舎	0.10	0.08	0.07
(D) 雨樋4 校舎	0.09	0.07	0.07
(E) 雨樋5 校舎	0.10	0.09	0.07
(F) 雨樋6 校舎	0.17	0.11	0.10
(G) 雨樋7 校舎	0.16	0.11	0.09
(H) 雨樋8 校舎	0.22	0.13	0.10
(I) 雨樋9 校舎	0.15	0.12	0.10
(J) 雨樋10 校舎	0.19	0.13	0.10

測定地点	測定結果 (マイクロシーベルトパーアワー)		
	地上5cm	地上50cm	地上1m
(10) 雨樋B 校舎	1.06	0.30	0.16
(A) 雨樋1 校舎	1.12	0.31	0.17
(K) 埋設場所	0.10	0.10	0.08

測定地点	測定結果 (マイクロシーベルトパーアワー)		
	地上5cm	地上50cm	地上1m
(10) 雨樋B 校舎	0.10	0.11	0.10
(A) 雨樋1 校舎	0.10	0.10	0.08
(K) 埋設場所	0.08	0.09	0.08

7/10 (10)再測定、他雨樋下を確認して、除染範囲を確認。

7/11 (10)、(A)雨樋周辺の土砂を除去。

埋設場所に、除去した土砂をビニール袋を2重にし、土のう袋に詰め、遮水シートに包み埋設。

(10) 雨樋B 校舎 : 深さ 17cm、長さ 270cm、幅 100cm

(A) 雨樋1 校舎 : 深さ 12cm、長さ 250cm、幅 100cm

深さ 60cm、長さ 140cm、幅 120cm
