測定場所：大相模小学校
 住 所：大成町二丁目1番地
 測定日時：平成23年12月2日(金) 13:22~15:27
 天 気：曇り

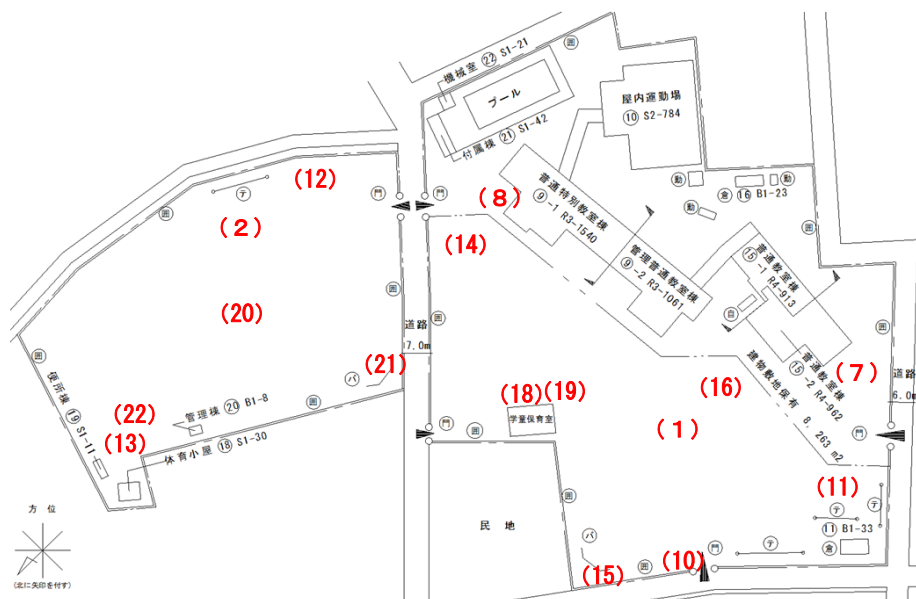
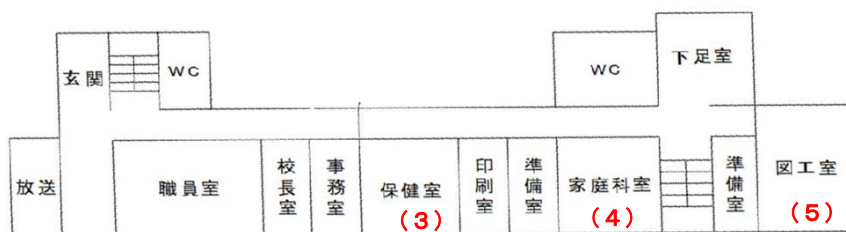
| 測定地点 | 測定結果 (マイクロシーベルトパーアワー) | | |
| | 地上5cm | 地上50cm | 地上1m |
| (1) 校庭 | 0.11 | 0.09 | 0.10 |
| (7) 雨樋A 校舎 | 0.19 | 0.16 | 0.12 |
| (8) 雨樋B 校舎 | 0.12 | 0.11 | 0.09 |
| (11) 植物B | 0.21 | 0.14 | 0.12 |
| (13) 植物D | 0.18 | 0.15 | 0.14 |
| (19) 学童保育室 雨樋 | 0.16 | 0.10 | 0.09 |
