測定場所：蒲生第二小学校

住 所：蒲生旭町1番75号

測定日時：平成23年12月7日(水) 9:26~11:48

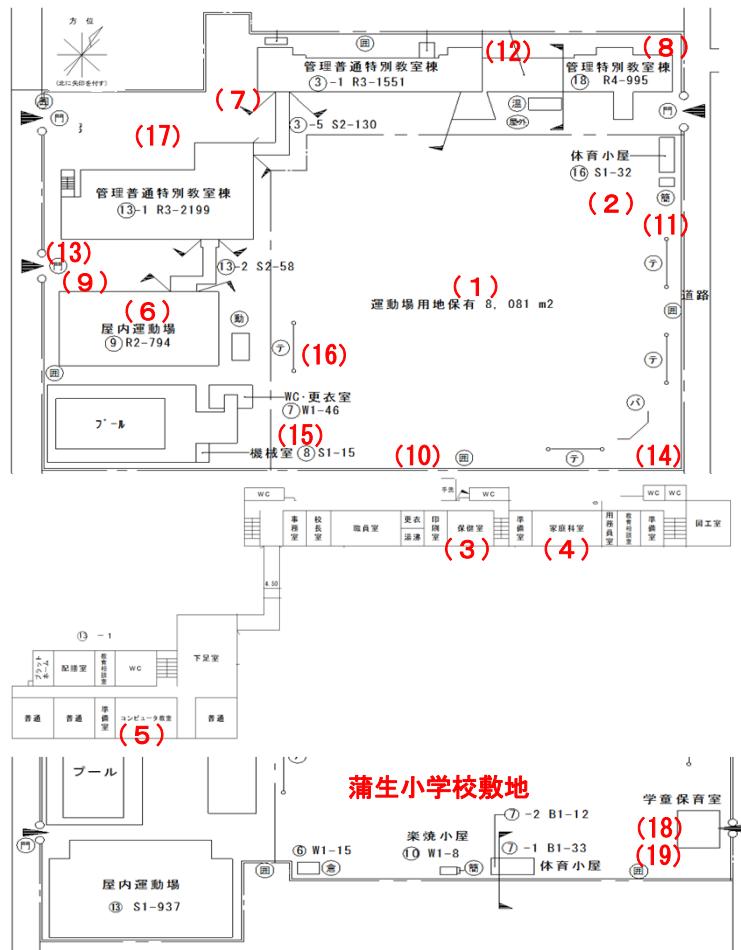
測定地点	測定結果 (マイクロシーベルトパーাーাー)		
	地上5cm	地上50cm	地上1m
(1) 校庭	0.10	0.10	0.09
(2) 砂場	0.13	0.13	0.11
(3) 1階教室A	0.09	0.08	0.09
(4) 1階教室B	0.08	0.08	0.07
(5) 1階教室C	0.08	0.08	0.08
(6) 屋内運動場	0.09	0.08	0.07
(7) 雨樋A 校舎	0.75	0.19	0.13
(8) 雨樋B 校舎	0.22	0.13	0.11
(9) 雨樋C 屋内運動場	0.13	0.11	0.10
(10) 植物A	0.11	0.11	0.10
(11) 植物B	0.10	0.09	0.09
(12) 植物C	0.13	0.11	0.10
(13) 植物D	0.11	0.09	0.09
(14) 排水溝A	0.14	0.11	0.09
(15) 排水溝B	0.11	0.11	0.09
(16) 遊具 鉄棒	0.11	0.10	0.10
(17) ビオトープ	0.10	0.08	0.09
(18) 学童保育室 玄関ポーチ	0.08	0.08	0.10
(19) 学童保育室 雨樋	0.13	0.10	0.10
