測定場所：蒲生第二小学校  
 住所：蒲生旭町1番75号  
 測定日時：平成24年7月27日（金曜）  
 13時00分～14時50分  
 天気：晴れ

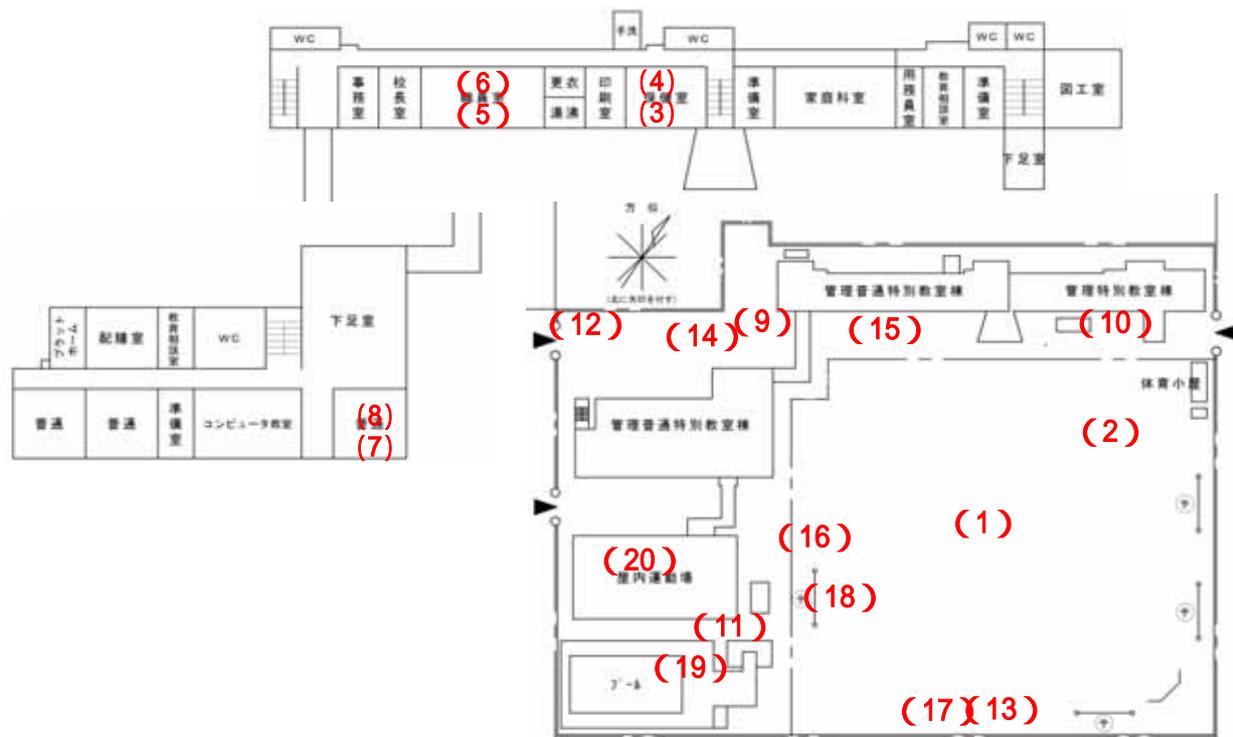
測定地点	測定結果 (マイクロシーベルトパーアワー)		
	地上5cm	地上50cm	地上1m
(1) 校庭	0.08	0.06	0.06
(2) 砂場	0.13	0.12	0.10
(3) 1階保健室A 窓際	0.06	0.06	0.07
(4) 1階保健室A 中央	0.07	0.06	0.07
(5) 1階職員室B 窓際	0.07	0.07	0.06
(6) 1階職員室B 中央	0.08	0.06	0.07
(7) 1階3-3教室C 窓際	0.09	0.09	0.07
(8) 1階3-3教室C 中央	0.09	0.08	0.07
(9) 雨樋A 校舎	0.11	0.09	0.08
(10) 雨樋B 校舎	0.22	0.12	0.10
(11) 雨樋C 屋内運動場	0.09	0.08	0.08
(12) 植物A	0.09	0.08	0.07
(13) 植物B	0.11	0.08	0.08
(14) 植物C (観察用植物)	0.10	0.09	0.09
(15) 植物D (花壇)	0.10	0.10	0.08
(16) 排水溝A	0.10	0.09	0.08
(17) 排水溝B	0.09	0.09	0.08
(18) 遊具 (鉄棒)	0.11	0.09	0.09
(19) プールデッキ	0.11	0.08	0.07
(20) 屋内運動場 内部	0.08	0.08	0.08
