測定場所：南中学校
 住所：川柳町一丁目198番地
 測定日時：平成24年7月23日（月曜）
 9時58分～11時53分
 天気：曇り

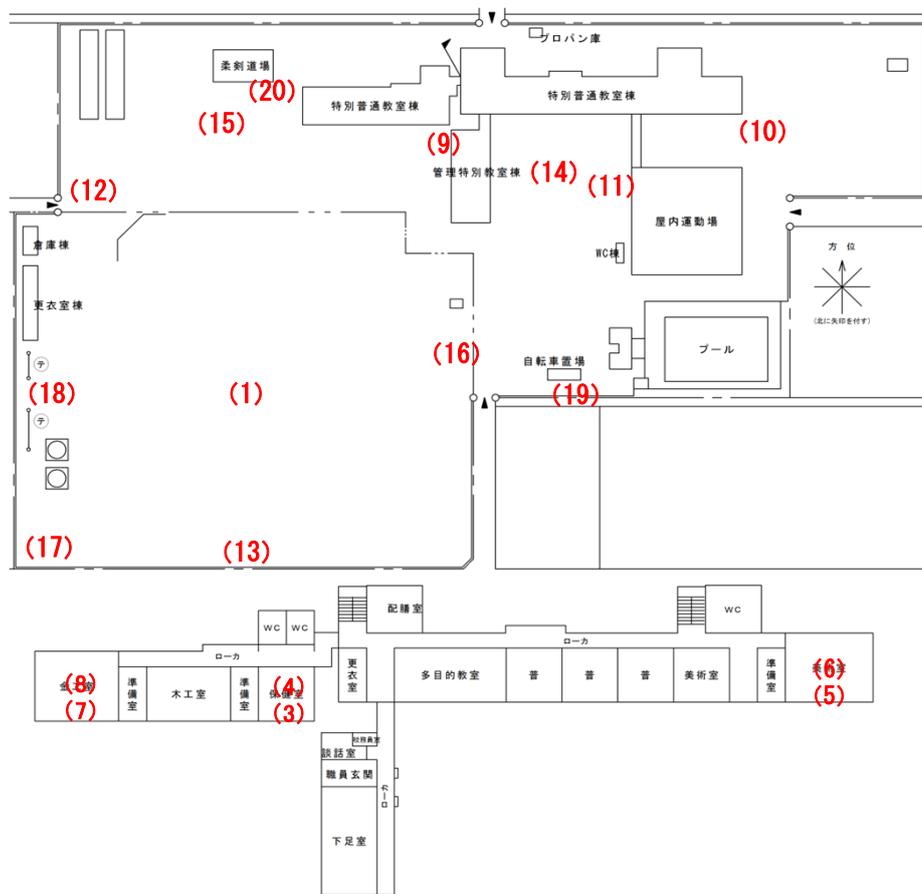
測定地点	測定結果 (マイクロシーベルトパーアワー)		
	地上5cm	地上50cm	地上1m
(1) 校庭	0.11	0.11	0.11
(2) 砂場	該当なし		
(3) 1階保健室A 窓際	0.07	0.07	0.08
(4) 1階保健室A 中央	0.07	0.07	0.07
(5) 1階美術室B 窓際	0.07	0.09	0.07
(6) 1階美術室B 中央	0.09	0.08	0.09
(7) 1階金工室C 窓際	0.06	0.09	0.08
(8) 1階金工室C 中央	0.08	0.07	0.08
(9) 雨樋A 校舎	0.10	0.09	0.08
(10) 雨樋B 校舎	0.12	0.09	0.09
(11) 雨樋C 屋内運動場	0.10	0.10	0.10
(12) 植物A	0.11	0.09	0.10
(13) 植物B	0.09	0.10	0.09
(14) 植物C (花壇中央)	0.19	0.15	0.12
(15) 植物D (柔剣道場前芝)	0.12	0.12	0.09
(16) 排水溝A	0.08	0.10	0.10
(17) 排水溝B	0.26	0.20	0.17
(18) 遊具 (高鉄棒)	0.16	0.18	0.17
(19) H23年度除染土砂埋設場所	0.17	0.15	0.14
(20) 雨樋 柔剣道場	0.65	0.14	0.09
