弥栄小学校

測定場所：弥栄小学校  
 住所：北川崎725番地  
 測定日時：平成24年11月22日（木曜）  
 13時46分～17時45分  
 天気：曇り

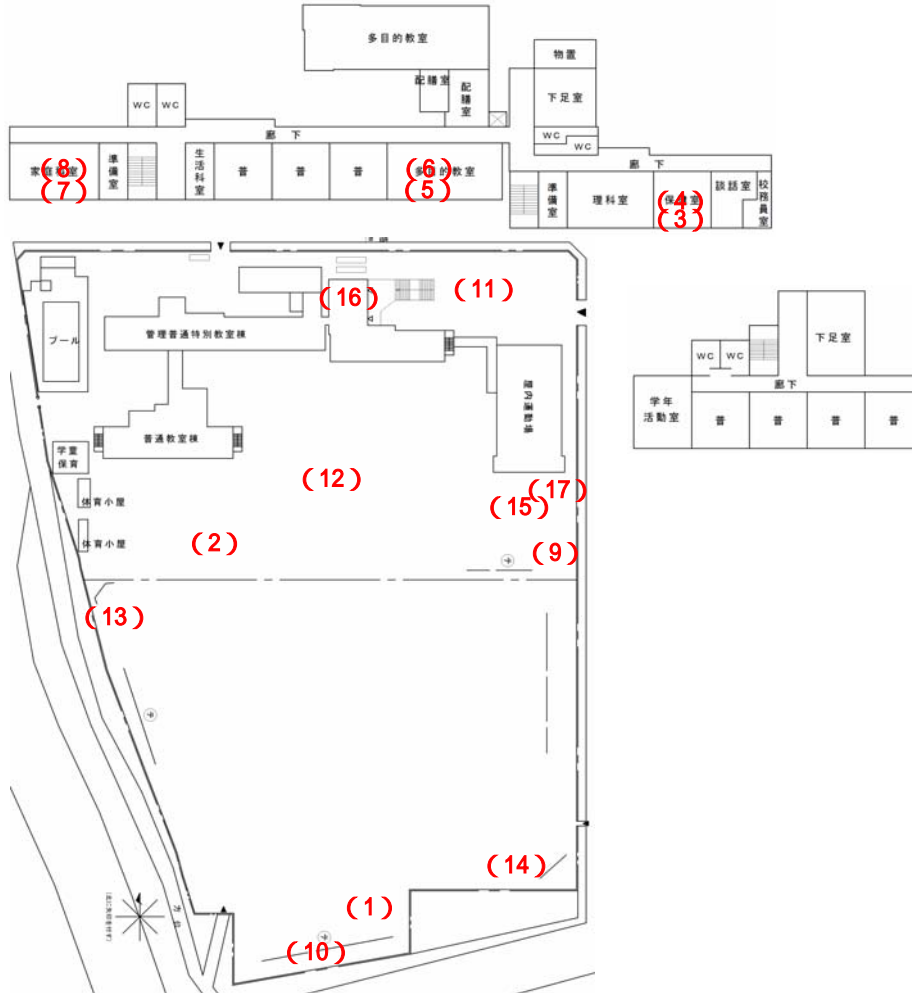
【校庭等】

測定地点	測定結果 (マイクロシーベルトパーアワー)		
	地上5cm	地上50cm	地上1m
(1) 校庭	0.09	0.09	0.08
(2) 砂場	0.09	0.09	0.09
(3) 1階保健室A 窓際	0.09	0.09	0.09
(4) 1階保健室A 中央	0.10	0.10	0.10
(5) 1階あすなろル-B 窓際	0.09	0.08	0.09
(6) 1階あすなろル-B 中央	0.09	0.10	0.09
(7) 1階家庭科室C 窓際	0.08	0.08	0.08
(8) 1階家庭科室C 中央	0.08	0.08	0.09
(9) 植物A	0.11	0.11	0.09
(10) 植物B	0.13	0.09	0.08
(11) 植物C (植栽)	0.11	0.09	0.09
(12) 植物D (芝生)	0.10	0.10	0.10
(13) 排水溝A	0.10	0.10	0.09
(14) 排水溝B	0.11	0.11	0.12
(15) 遊具 (すべり台 青)	0.11	0.10	0.09
(16) 下足室	0.09	0.09	0.09
(17) 排水溝残土	0.24	0.15	0.14

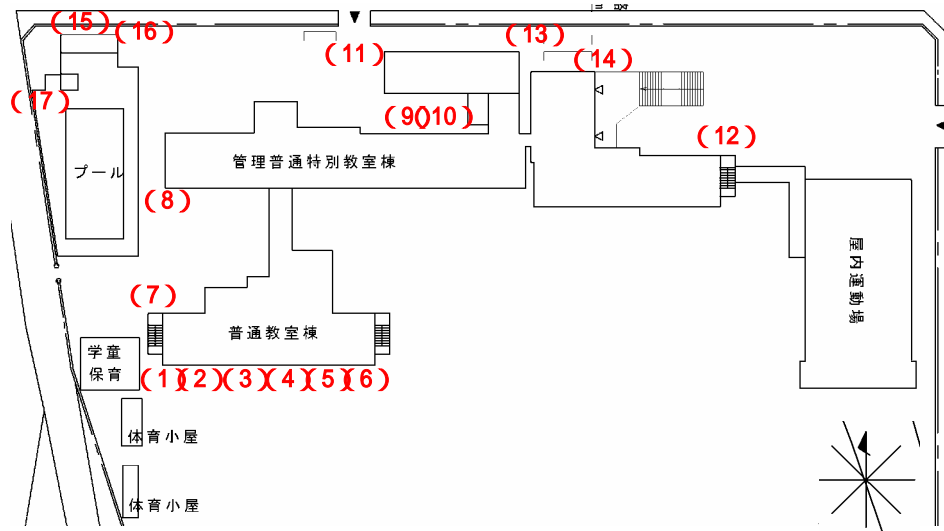
【雨樋】

測定地点	測定結果 (マイクロシーベルトパーアワー)		
	地上5cm	地上50cm	地上1m
(1) 雨樋1 校舎	0.19	0.13	0.10
(2) 雨樋2 校舎	0.11	0.09	0.08
(3) 雨樋3 校舎	0.08	0.08	0.07
(4) 雨樋4 校舎	0.06	0.06	0.07
(5) 雨樋5 校舎	0.08	0.06	0.07
(6) 雨樋6 校舎	0.08	0.08	0.09
(7) 雨樋7 校舎	0.14	0.12	0.09
(8) 雨樋8 校舎	0.16	0.11	0.09
(9) 雨樋9 校舎	0.17	0.13	0.11
(10) 雨樋10 校舎	0.22	0.14	0.11
(11) 雨樋11 校舎	0.09	0.09	0.09
(12) 雨樋12 校舎	0.10	0.10	0.09
(13) 雨樋13 他棟	0.11	0.11	0.09
(14) 雨樋14 他棟	0.26	0.13	0.11
(15) 雨樋15 他棟	0.08	0.07	0.07
(16) 雨樋16 他棟	0.27	0.15	0.12
(17) 雨樋17 他棟	0.19	0.12	0.08
