大間野小学校

測定場所：大間野小学校
 住所：大間野町二丁目115番地
 測定日時：平成24年10月17日（水曜）
 13時25分～15時55分
 天気：曇り

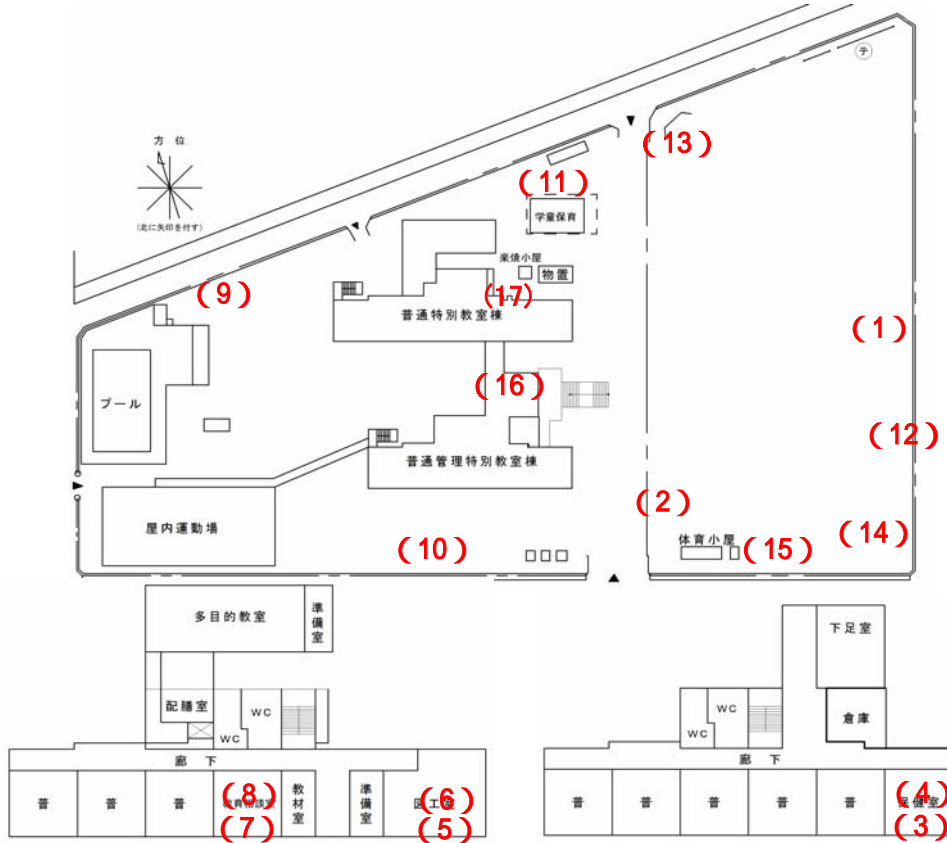
【校庭等】

測定地点	測定結果 (マイクロシーベルトパーアワー)		
	地上5cm	地上50cm	地上1m
(1) 校庭	0.10	0.11	0.09
(2) 砂場	0.13	0.12	0.09
(3) 1階保健室A 窓際	0.08	0.08	0.08
(4) 1階保健室A 中央	0.09	0.08	0.09
(5) 1階図工室B 窓際	0.09	0.09	0.09
(6) 1階図工室B 中央	0.09	0.09	0.09
(7) 1階教育相談室C 窓際	0.09	0.08	0.08
(8) 1階教育相談室C 中央	0.10	0.09	0.10
(9) 植物A	0.17	0.10	0.08
(10) 植物B	0.12	0.10	0.08
(11) 植物C (立木)	0.06	0.07	0.06
(12) 植物D (植栽)	0.10	0.09	0.09
(13) 排水溝A	0.05	0.08	0.09
(14) 排水溝B	0.13	0.11	0.10
(15) 遊具(すべり台)	0.11	0.10	0.09
(16) 下足室	0.09	0.09	0.09
(17) U字溝	0.59	0.20	0.13

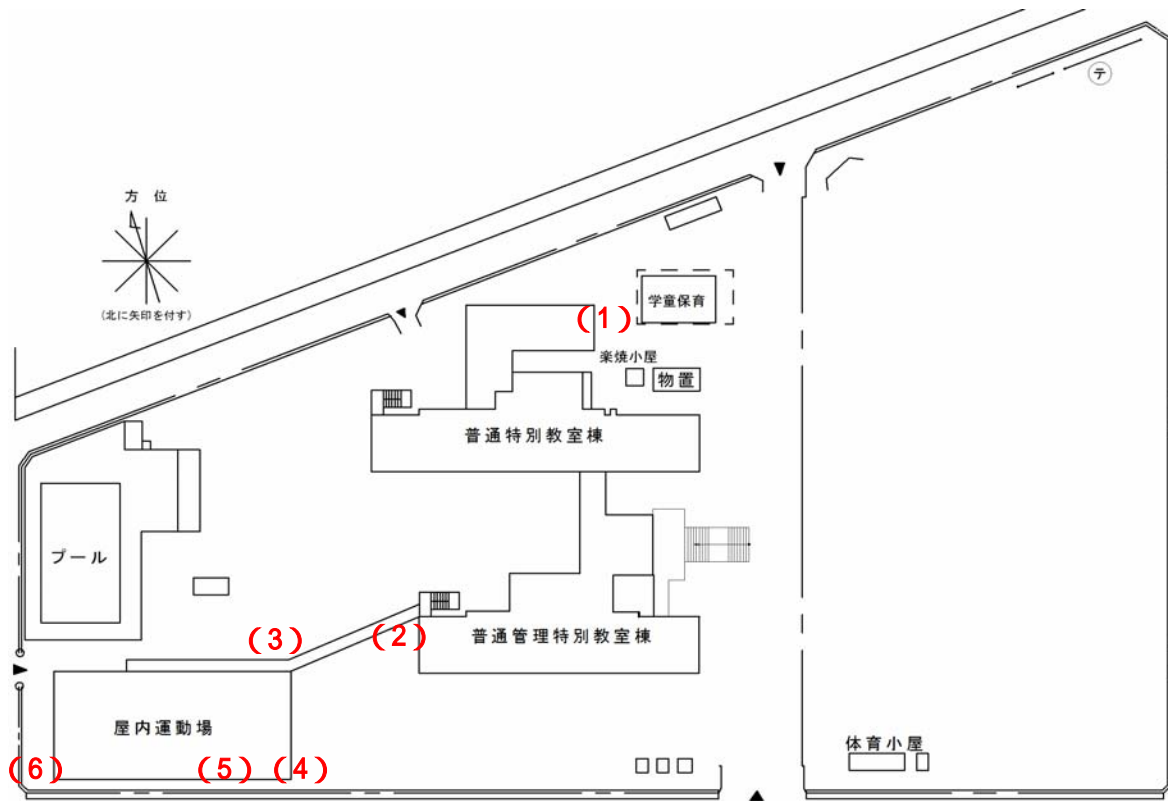
【雨樋】

測定地点	測定結果 (マイクロシーベルトパーアワー)		
	地上5cm	地上50cm	地上1m
(1) 雨樋 1 校舎	0.40	0.12	0.10
(2) 雨樋 2 校舎	0.54	0.21	0.13
(3) 雨樋 3 屋内運動場	0.29	0.13	0.10
(4) 雨樋 4 屋内運動場	0.16	0.10	0.09
(5) 雨樋 5 屋内運動場	0.17	0.11	0.10
(6) 雨樋 6 屋内運動場	0.72	0.16	0.10
