西方小学校

測定場所：西方小学校

測定日時：平成24年11月21日（水曜）

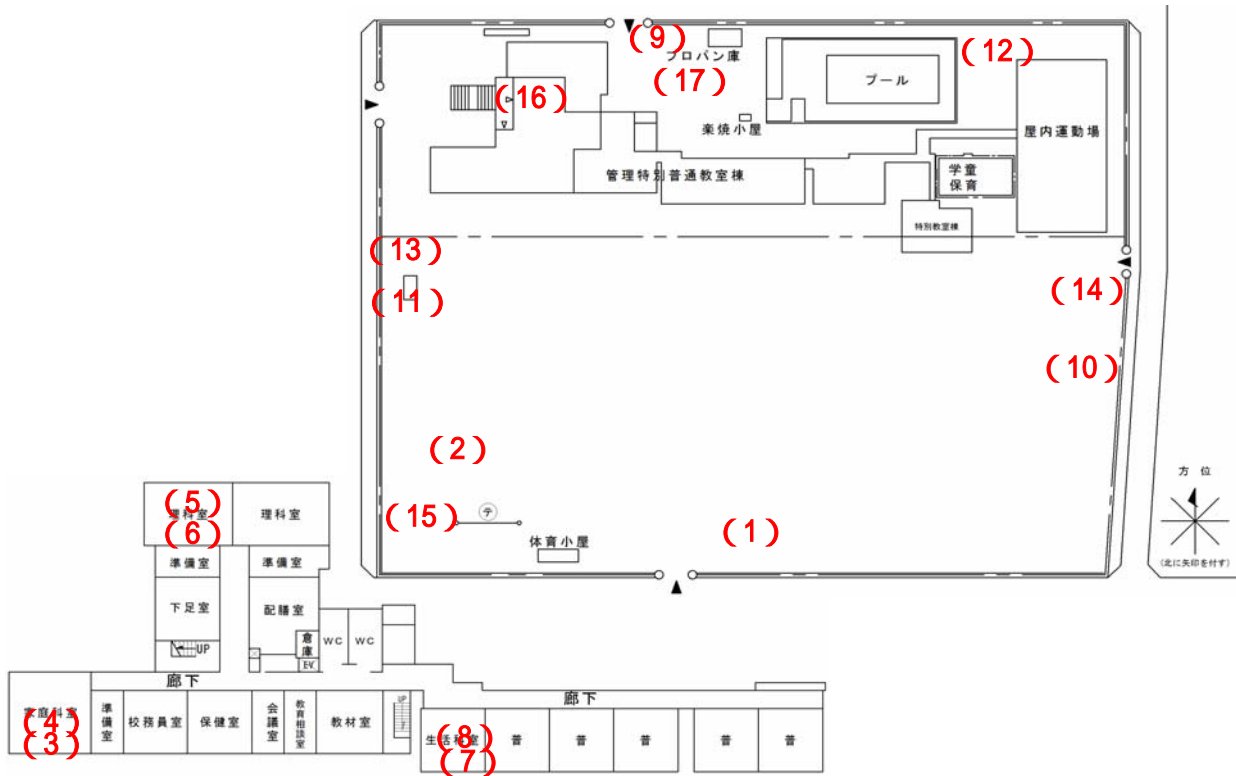
【校庭等】

測定地点	測定結果 (マイクロシーベルトパーアワー)		
	地上5cm	地上50cm	地上1m
(1) 校庭	0.11	0.11	0.10
(2) 砂場	0.07	0.09	0.08
(3) 1階家庭科室A 窓際	0.08	0.08	0.08
(4) 1階家庭科室A 中央	0.09	0.09	0.09
(5) 1階第一理科室B 窓際	0.09	0.08	0.08
(6) 1階第一理科室B 中央	0.10	0.09	0.09
(7) 1階生活科室C 窓際	0.10	0.09	0.10
(8) 1階生活科室C 中央	0.09	0.10	0.10
(9) 植物A	0.11	0.08	0.10
(10) 植物B	0.12	0.12	0.10
(11) 植物C (農園)	0.08	0.08	0.10
(12) 植物D (ビオトープ)	0.10	0.11	0.10
(13) 排水溝A	0.10	0.09	0.10
(14) 排水溝B	0.12	0.11	0.10
(15) 遊具 (すべり台赤)	0.09	0.09	0.09
(16) 下足室	0.10	0.09	0.10
(17) 駐車場横集水溝	0.61	0.15	0.09

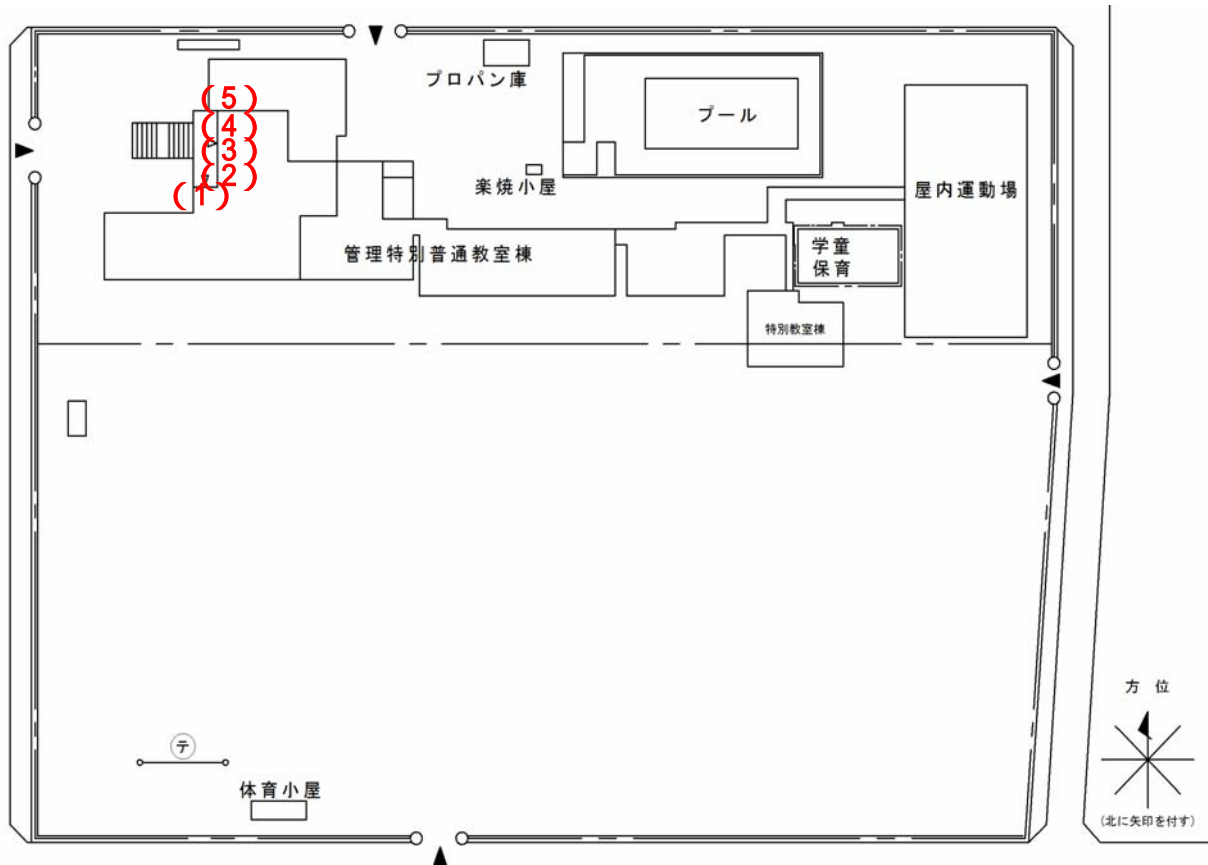
【雨樋】

測定地点	測定結果 (マイクロシーベルトパーアワー)		
	地上5cm	地上50cm	地上1m
(1) 雨樋 1 校舎	0.11	0.08	0.05
(2) 雨樋 2 校舎	0.09	0.10	0.10
(3) 雨樋 3 校舎	0.10	0.10	0.11
(4) 雨樋 4 校舎	0.09	0.10	0.11
(5) 雨樋 5 校舎	0.10	0.10	0.11
