千間台小学校

測定場所：千間台小学校  
 住所：千間台西五丁目4番地  
 測定日時：平成24年11月7日（水曜）  
 13時45分～16時55分  
 天気：晴れ

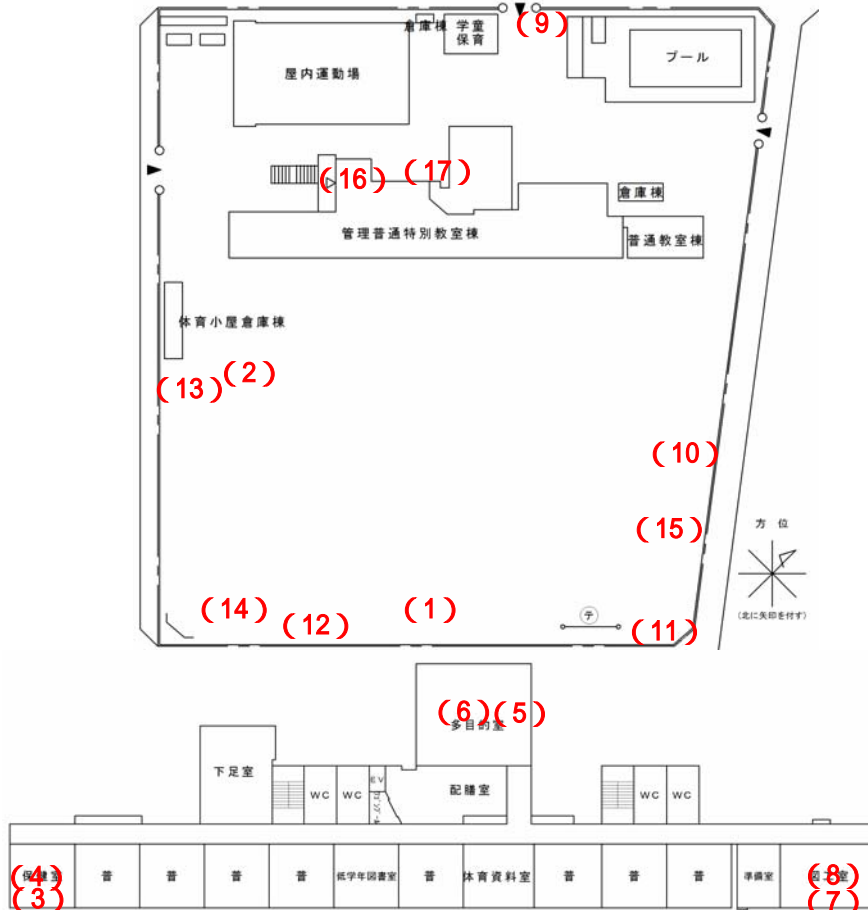
【校庭等】

測定地点	測定結果 (マイクロシーベルトパーアワー)		
	地上5cm	地上50cm	地上1m
(1) 校庭	0.09	0.10	0.09
(2) 砂場	0.09	0.09	0.07
(3) 1階保健室A 窓際	0.06	0.08	0.07
(4) 1階保健室A 中央	0.07	0.07	0.08
(5) 1階キッズルームB 窓際	0.08	0.08	0.07
(6) 1階キッズルームB 中央	0.08	0.07	0.07
(7) 1階木工室C 窓際	0.09	0.10	0.08
(8) 1階木工室C 中央	0.09	0.09	0.08
(9) 植物A	0.06	0.06	0.06
(10) 植物B	0.06	0.07	0.08
(11) 植物C (築山立木)	0.12	0.09	0.08
(12) 植物D (立木)	0.09	0.08	0.08
(13) 排水溝A	0.06	0.08	0.07
(14) 排水溝B	0.11	0.10	0.10
(15) 遊具(すべり台)	0.11	0.11	0.10
(16) 下足室	0.08	0.08	0.08
(17) 給食搬入口脇集水枡周り	0.21	0.12	0.10

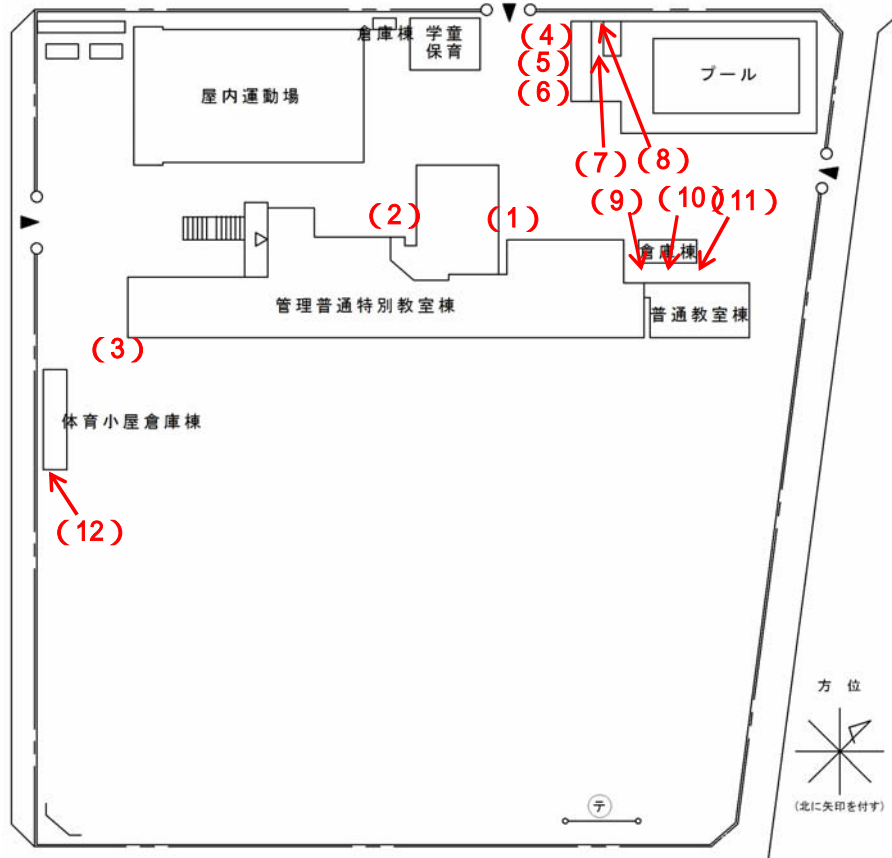
【雨樋】

測定地点	測定結果 (マイクロシーベルトパーアワー)		
	地上5cm	地上50cm	地上1m
(1) 雨樋 1 校舎	0.08	0.08	0.07
(2) 雨樋 2 校舎	0.12	0.11	0.09
(3) 雨樋 3 校舎	0.07	0.08	0.06
(4) 雨樋 4 他棟	0.31	0.11	0.09
(5) 雨樋 5 他棟	0.20	0.11	0.11
(6) 雨樋 6 他棟	0.28	0.11	0.09
(7) 雨樋 7 他棟	0.12	0.09	0.08
(8) 雨樋 8 他棟	0.12	0.09	0.07
(9) 雨樋 9 他棟	0.13	0.10	0.09
(10) 雨樋 10 他棟	0.18	0.11	0.09
(11) 雨樋 11 他棟	0.11	0.09	0.09
(12) 雨樋 12 他棟	0.17	0.07	0.08
