千間台中学校

測定場所：千間台中学校
 住所：三野宮1141番地
 測定日時：平成24年11月7日（水曜）
 9時45分～11時56分
 天気：曇りのち晴れ

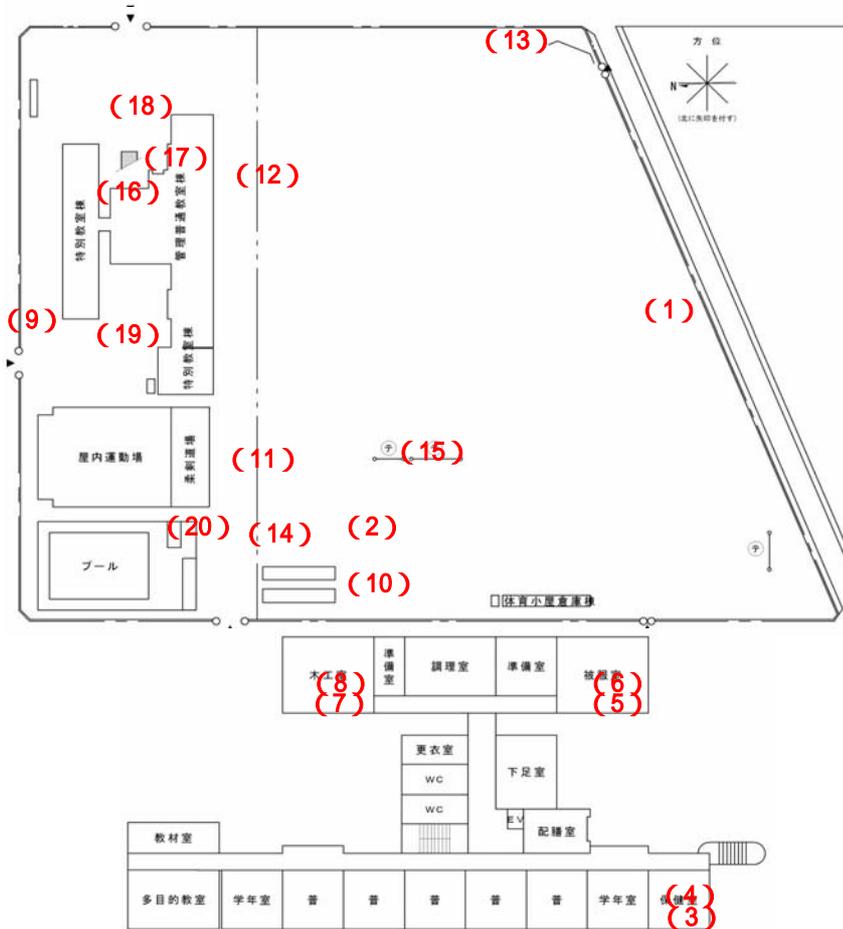
測定地点	測定結果 (マイクロシーベルトパーアワー)		
	地上5cm	地上50cm	地上1m
(1) 校庭	0.12	0.11	0.10
(2) 砂場	0.08	0.08	0.08
(3) 1階保健室A 窓際	0.07	0.06	0.08
(4) 1階保健室A 中央	0.07	0.08	0.07
(5) 1階被服室B 窓際	0.07	0.07	0.07
(6) 1階被服室B 中央	0.06	0.07	0.07
(7) 1階木工室C 窓際	0.07	0.07	0.07
(8) 1階木工室C 中央	0.07	0.07	0.07
(9) 植物A	0.09	0.08	0.08
(10) 植物B	0.12	0.12	0.09
(11) 植物C (植栽)	0.11	0.10	0.10
(12) 植物D (藤棚)	0.09	0.10	0.09
(13) 排水溝A	0.09	0.09	0.09
(14) 排水溝B	0.08	0.10	0.09
(15) 遊具 (鉄棒)	0.11	0.10	0.10
(16) 下足室	0.09	0.08	0.09
(17) 給食搬入スロープ	0.11	0.09	0.09
(18) 雨樋1 校舎	0.09	0.09	0.08
(19) 雨樋2 校舎	0.10	0.08	0.07
(20) 雨樋3 他棟	0.09	0.08	0.07
