川柳小学校

測定場所：川柳小学校

測定日時：平成25年3月15日（金曜）

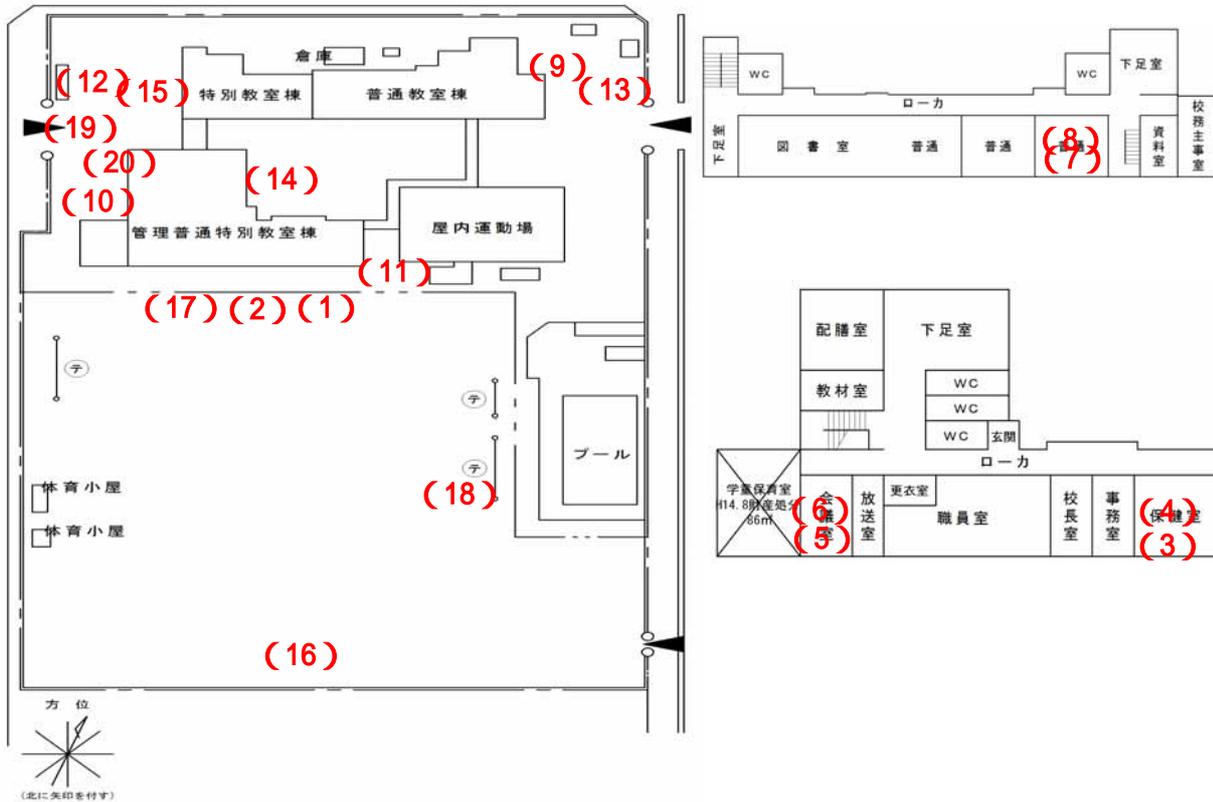
測定地点	測定結果 (マイクロシーベルトパーアワー)		
	地上5cm	地上50cm	地上1m
(1) 校庭	0.09	0.08	0.08
(2) 砂場	0.09	0.09	0.09
(3) 1階保健室内A 窓際	0.10	0.09	0.09
(4) 1階保健室内A 中央	0.10	0.11	0.10
(5) 1階会議室内B 窓際	0.08	0.07	0.08
(6) 1階会議室内B 中央	0.10	0.09	0.08
(7) 1階生活科室内C 窓際	0.09	0.10	0.08
(8) 1階生活科室内C 中央	0.09	0.09	0.08
(9) 雨樋A 校舎	0.14	0.14	0.10
(10) 雨樋B 校舎	0.09	0.07	0.08
(11) 雨樋C 屋内運動場	0.14	0.10	0.07
(12) 植物A	0.13	0.12	0.11
(13) 植物B	0.11	0.10	0.09
(14) 植物C (植栽)	0.12	0.11	0.09
(15) 植物D (農園)	0.09	0.09	0.10
(16) 排水溝A	0.11	0.11	0.10
(17) 排水溝B	0.09	0.09	0.08
(18) 遊具 (鉄棒)	0.09	0.09	0.07
(19) 正門前	0.07	0.07	0.08
(20) 給食搬入口	0.32	0.17	0.10
