千間台中学校

測定場所：千間台中学校

測定日時：平成25年2月4日（月曜）

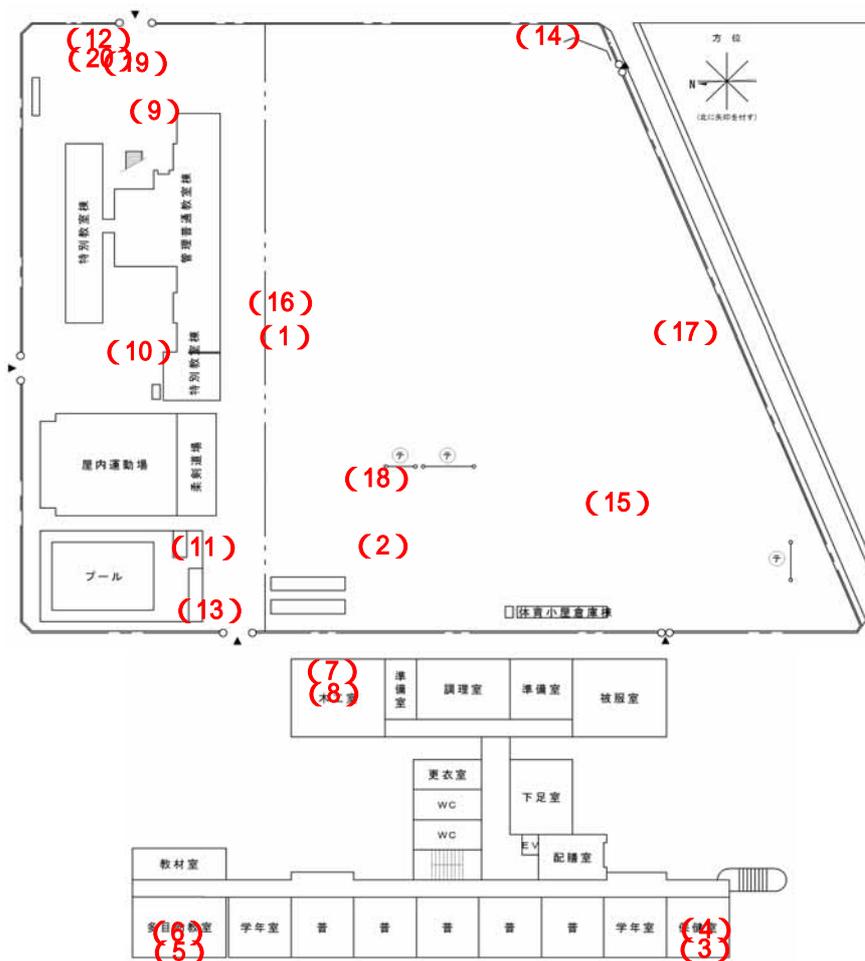
測定地点	測定結果 (マイクロシーベルトパーアワー)		
	地上5cm	地上50cm	地上1m
(1) 校庭	0.11	0.11	0.11
(2) 砂場	0.09	0.09	0.08
(3) 1階保健室内A 窓際	0.07	0.07	0.07
(4) 1階保健室内A 中央	0.08	0.07	0.07
(5) 1階多目的室内B 窓際	0.08	0.08	0.08
(6) 1階多目的室内B 中央	0.08	0.07	0.08
(7) 1階木工室内C 窓際	0.08	0.07	0.07
(8) 1階木工室内C 中央	0.07	0.07	0.08
(9) 雨樋A 校舎	0.08	0.08	0.09
(10) 雨樋B 校舎	0.08	0.09	0.08
(11) 雨樋C 他棟	0.09	0.09	0.07
(12) 植物A	0.09	0.08	0.08
(13) 植物B	0.17	0.10	0.09
(14) 植物C (立木)	0.09	0.08	0.10
(15) 植物D (立木)	0.09	0.12	0.12
(16) 排水溝A	0.10	0.11	0.11
(17) 排水溝B	0.10	0.09	0.11
(18) 遊具(鉄棒)	0.11	0.09	0.09
(19) 正門前	0.07	0.07	0.07
(20) 正門北側駐車場際	0.46	0.16	0.11
