令和6年8月27日

災害時にも活躍する携帯発電機やポータブル電源の事故と 停電復旧後の通電火災に注意！

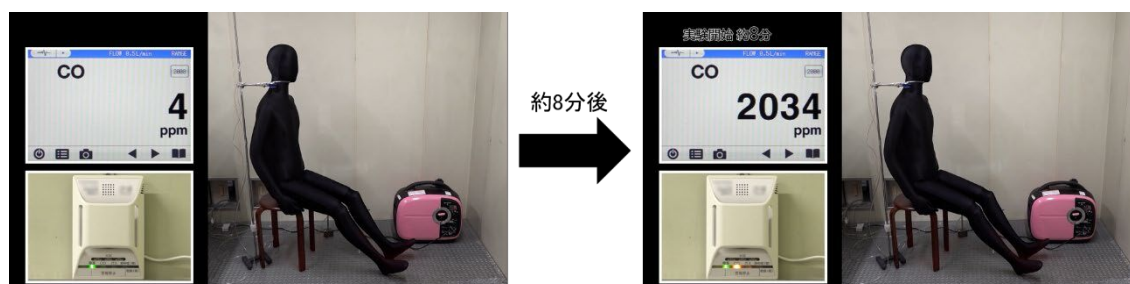
図2 室内で携帯発電機を使用した際の一酸化炭素（CO）濃度の変化

空気中における一酸化炭素（CO）濃度	一酸化炭素（CO）の吸入時間と中毒症状
0.02%（200ppm）	2～3時間で前頭部に軽度の頭痛
0.04%（400ppm）	1～2時間で前頭痛・吐き気、2.5～3.5時間で後頭痛
0.08%（800ppm）	45分間で頭痛・めまい・けいれん、2時間で失神
0.16%（1,600ppm）	20分間で頭痛・めまい、2時間で死亡
0.32%（3,200ppm）	5～10分間で頭痛・めまい、30分間で死亡
0.64%（6,400ppm）	1～2分間で頭痛・めまい、15～30分間で死亡
1.28%（12,800ppm）	1～3分間で死亡

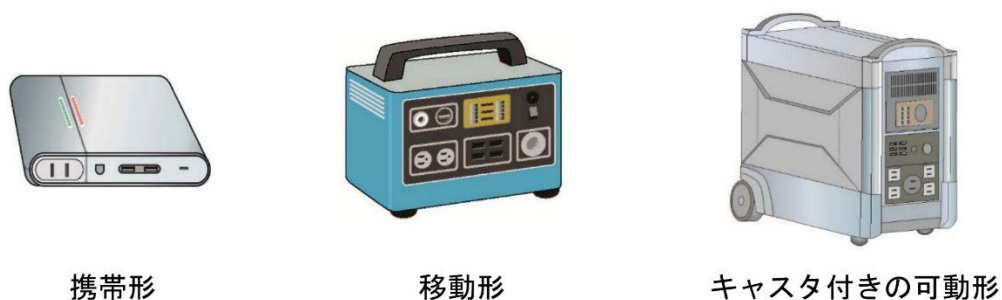
携帯形

移動形

キャスタ付きの可動形

図3 ポータブル電源の例

リチウムイオン電池などの充電式電池を内蔵した大容量かつ可搬型の蓄電装置で、交流100V出力に対応するなどしたものがいわゆるポータブル電源と呼ばれています。

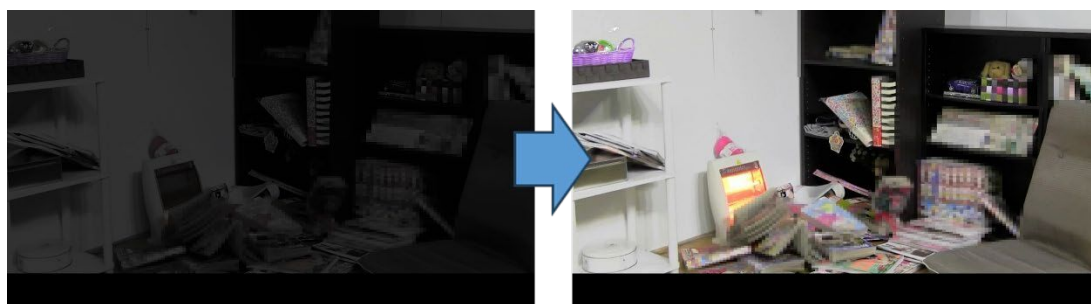
地震後の停電時

通電開始

図4 電熱器具の意図しない作動による通電火災のイメージ
(地震時に可燃物が飛散し、近くにあった電気ストーブに接触して発火する危険性)

- ・ 地震が発生した際に可燃物が散乱しないように、家具はできるだけ壁に固定しましょう。あわせて、電気ストーブ等の電熱器具の周辺に可燃物を置かないように日頃から意識しましょう。
- ・ 自宅から避難する際に時間的な猶予がある場合は、停電復旧時に異常のある製品に通電されることによる事故を防ぐため、分電盤のブレーカーを切ってください。日頃から分電盤の位置や操作方法を確認しておきましょう。
- ・ 停電復旧時における意図しない作動による火災を防ぐため、特にヒーターを内蔵した電気ストーブ等の電熱器具は、停電時には電源プラグをコンセントから抜きましょう。
- ・ 停電復旧後、浸水などによる被害を免れた製品を使う際は、機器などの外観に異常がないか（電源プラグやコードに損傷はないか、製品に焦げた痕はないか、など）を確認の上、分電盤のブレーカーを入れ、機器の電源プラグを1台ずつコンセントに差し、様子を確認しながら使用しましょう。異音や異臭がする場合は、必ず使用を中止し、メーカーや販売店に相談してください。

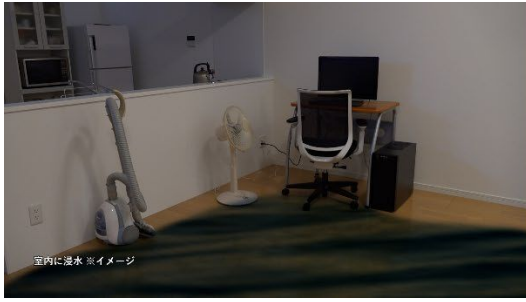
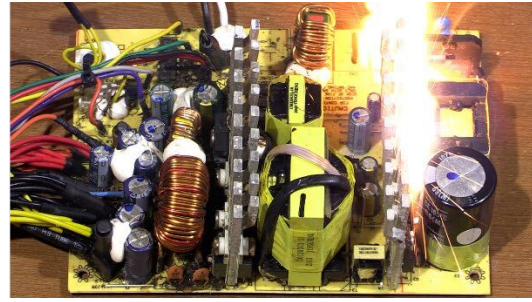
図5 浸水による通電火災のイメージ

(水に濡れた電気製品の内部には、水分が残っていたり、泥や塩分などの異物が付着していたりすることがあるため、通電時に電気回路基板から発火するおそれがある。)
